**Lavori di ripristino di un tratto di strada lungo via Ponte Orazio e di manutenzione straordinaria del costone tufaceo sottostante la sede di via Ponte Orazio nel comune di Piano di Sorrento**

- Elab.ES.01: Relazione tecnica generale del progetto esecutivo con stralcio di mappa catastale, stralcio di mappa del P.R.G.-P.U.T. e rilievo fotografico

### **RELAZIONE TECNICA GENERALE DEL PROGETTO ESECUTIVO**

Napoli, agosto 2019

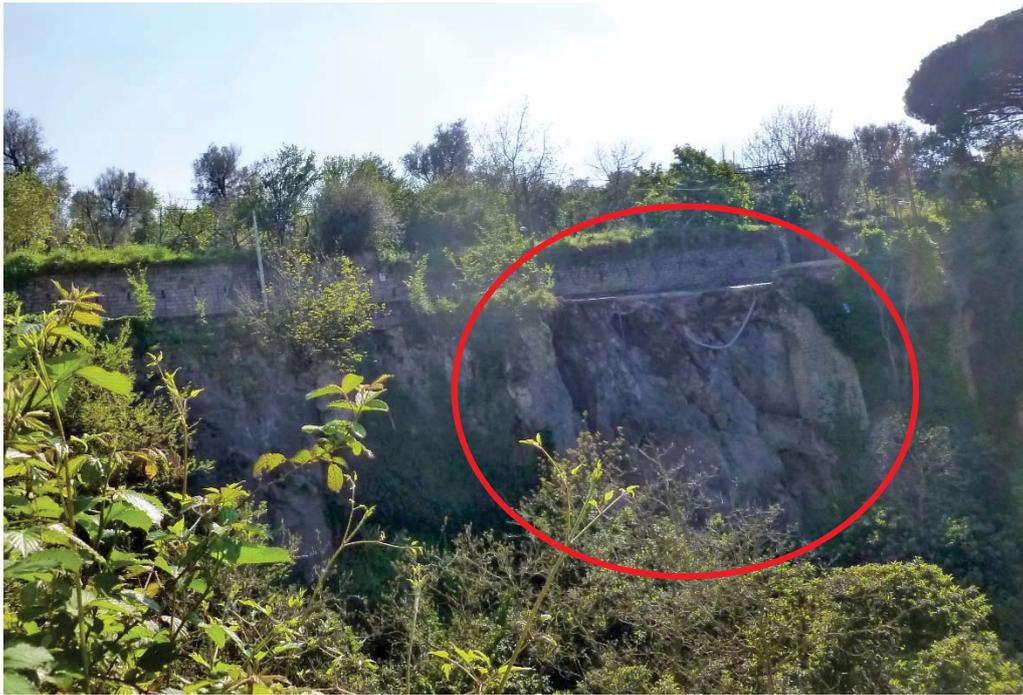
1. Area interessata dal crollo prima degli interventi di pulizia

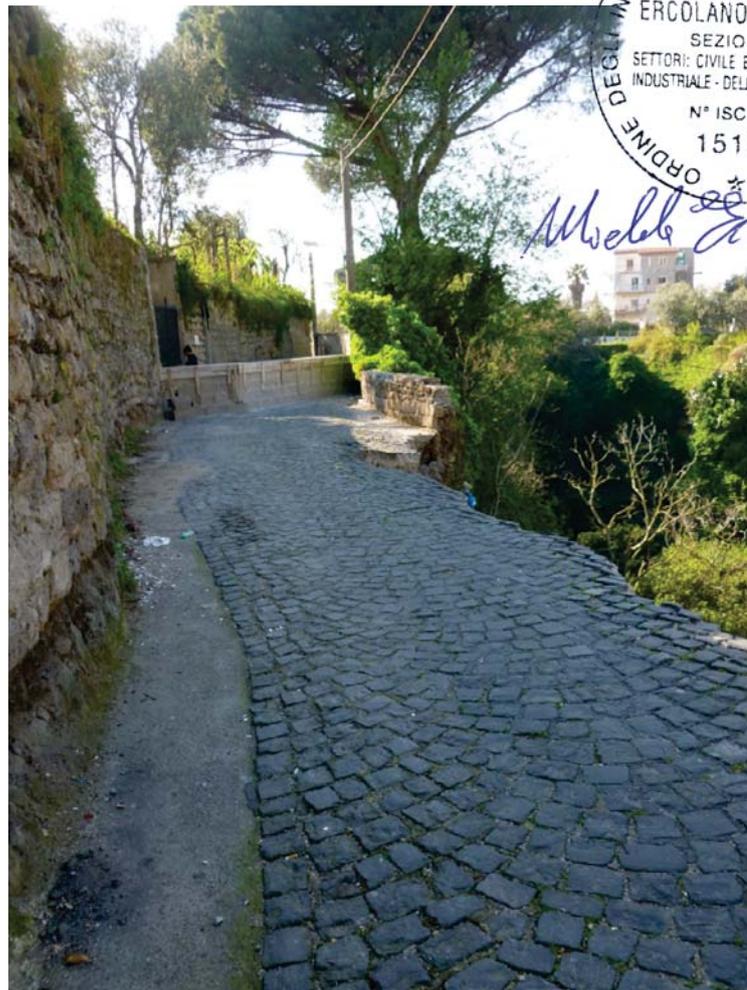
2. Tratto di strada interessato dal crollo prima degli interventi di pulizia

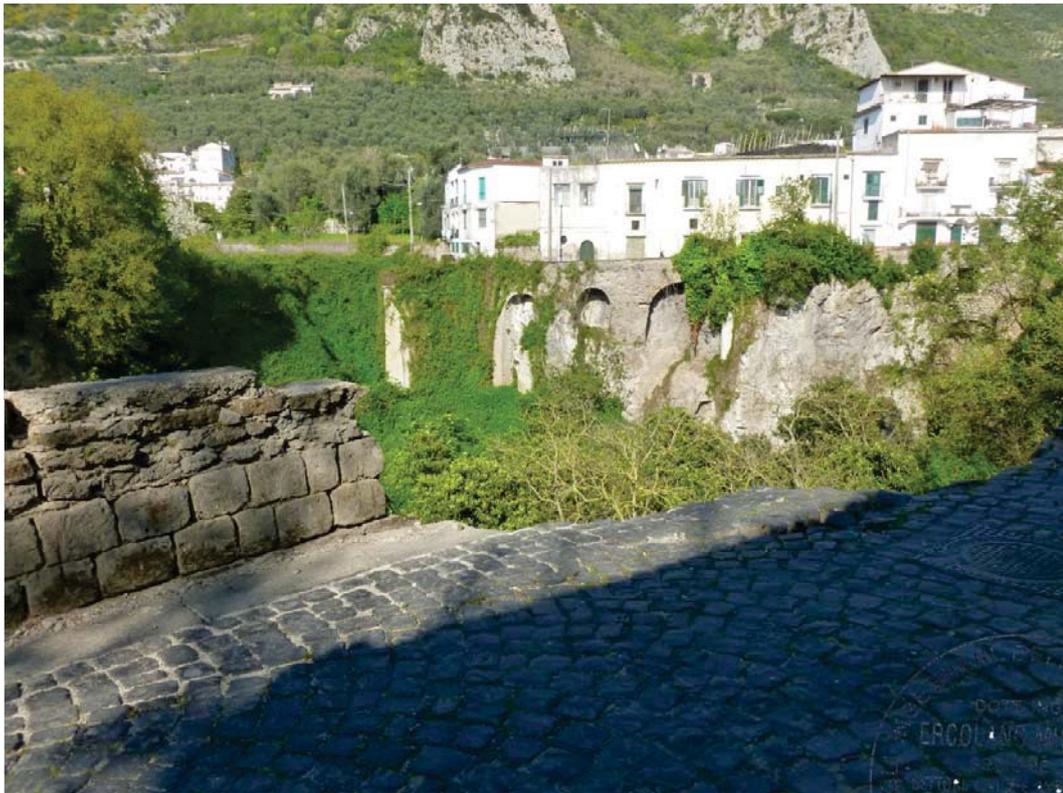
3. Limite dell'area interessata dal crollo lungo via Ponte Orazio prima degli interventi di pulizia

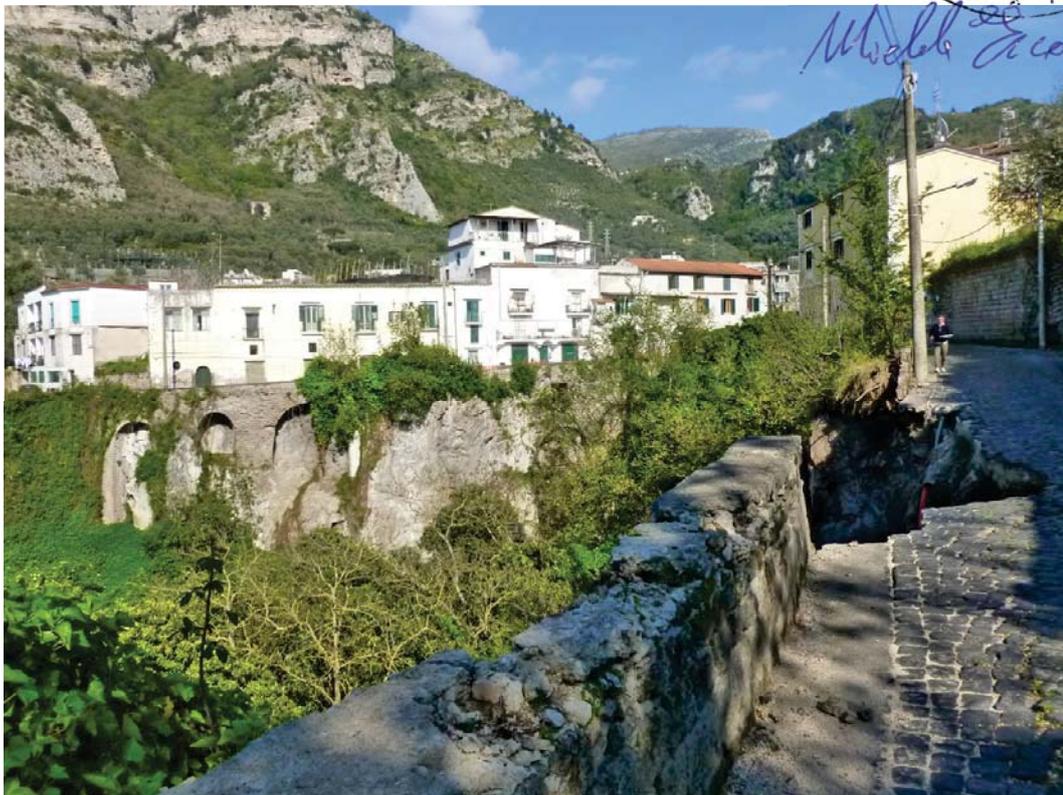
4. Altra vista del tratto di via Ponte Orazio interessato dal crollo prima degli interventi di pulizia

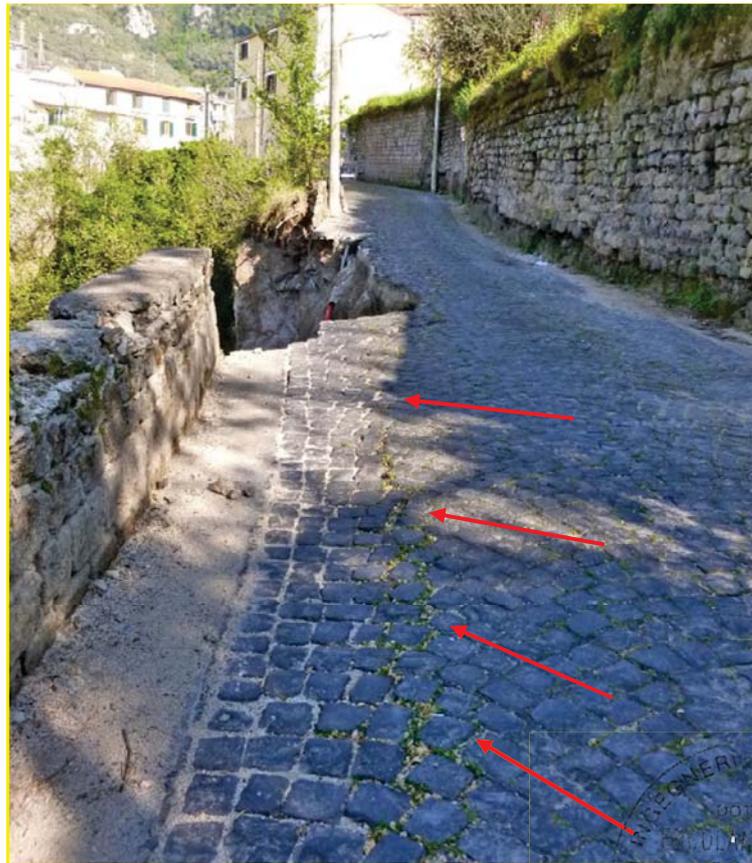
5. Linea di frattura sulla sede stradale in prosecuzione del tratto crollato

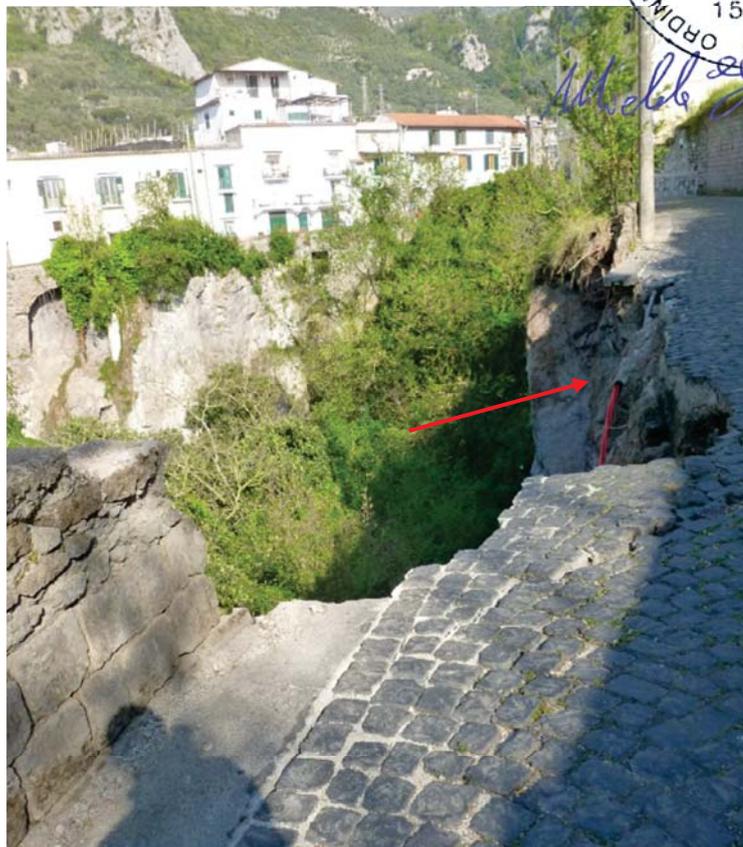
6. Cavidotto elettrico esposto a seguito del crollo di una parte della carreggiata

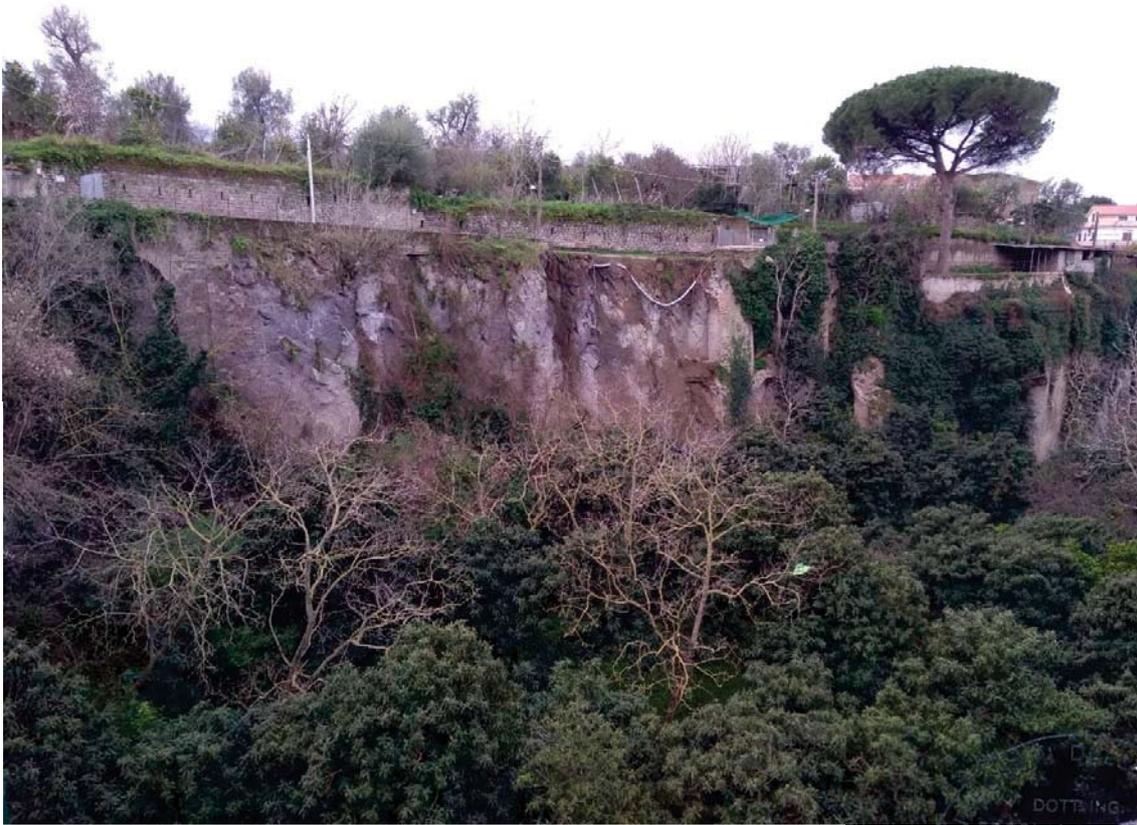
7. Vista generale del tratto di via Ponte Orazio interessato dal crollo ripreso da via Ponte vecchio, prima dei lavori di pulizia del costone

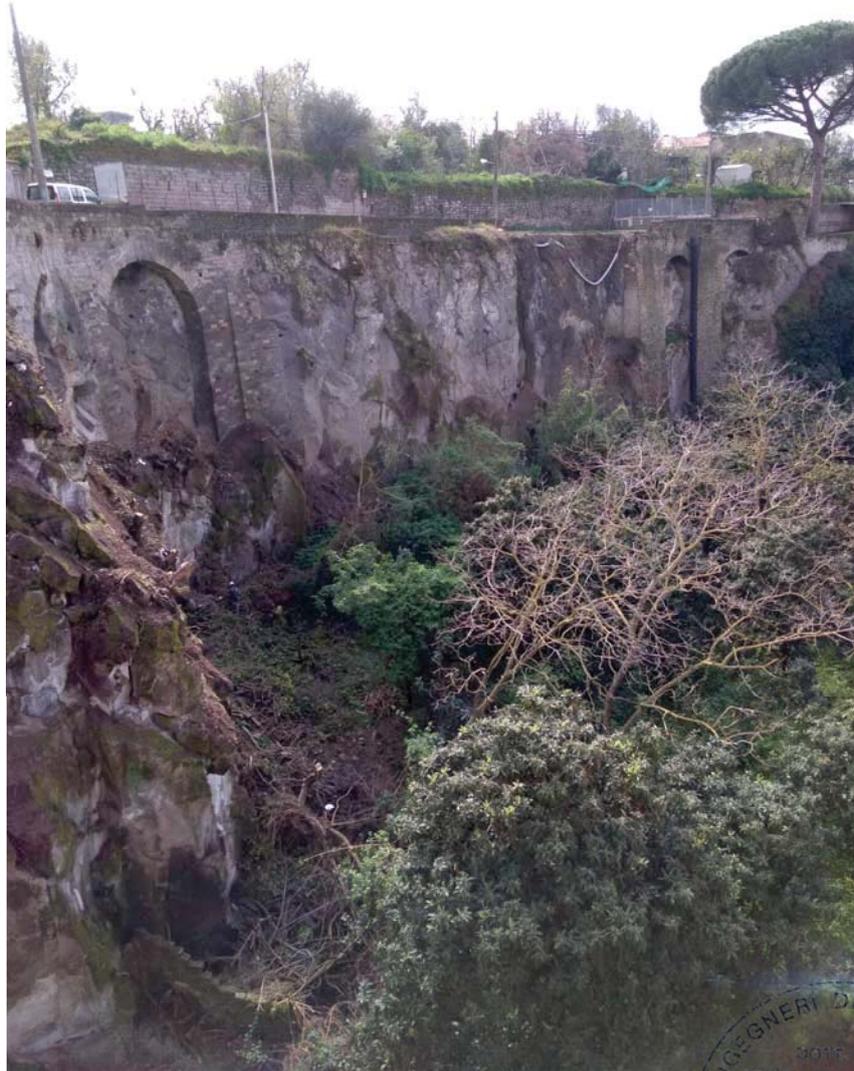
8. Vista generale del tratto di via Ponte Orazio interessato dal crollo ripreso da via Ponte Vecchio, dopo i lavori di pulizia del costone

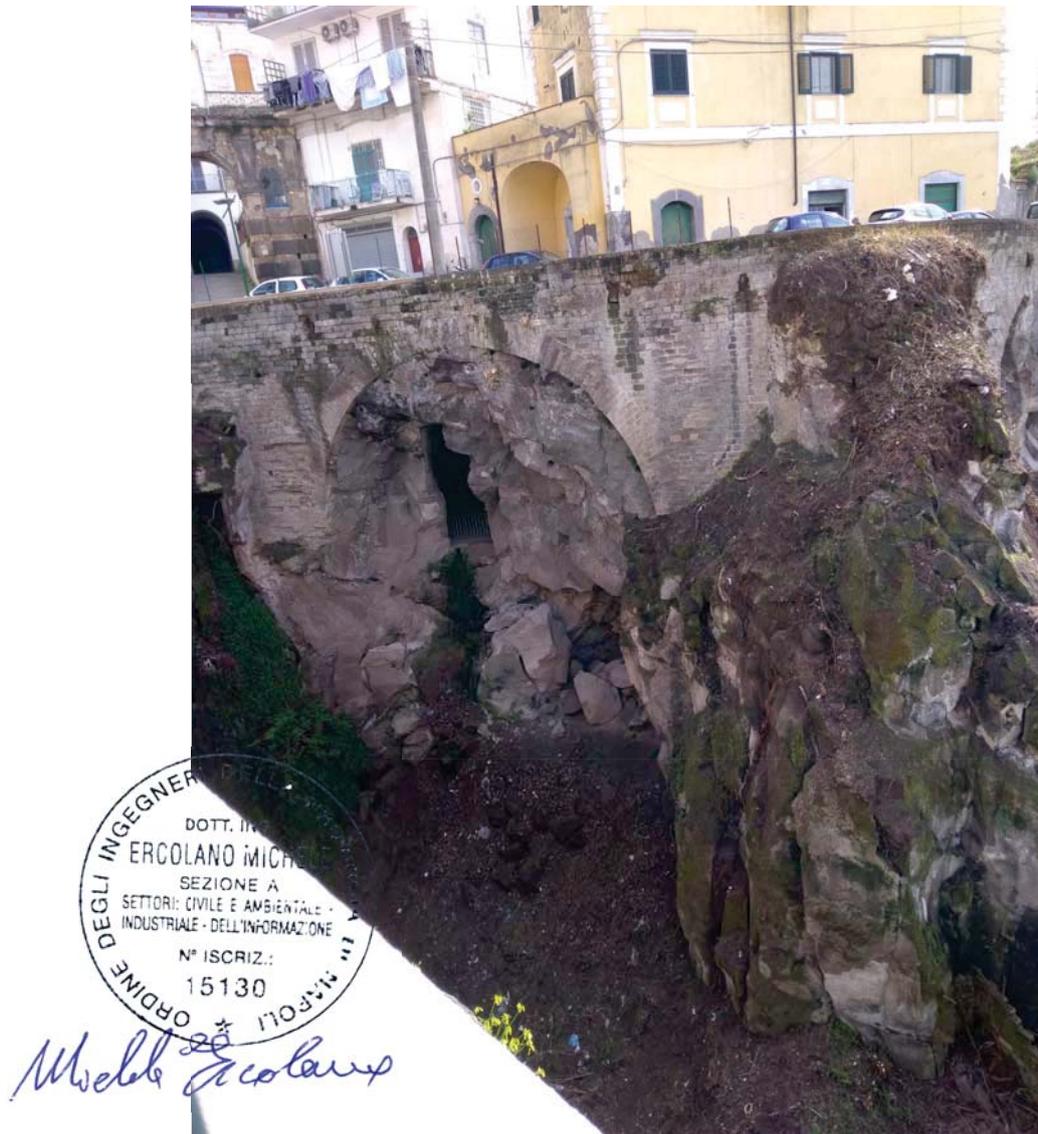
- giunti quasi in prossimità di Ponte Orazio il costone tufaceo è leggermente arretrato rispetto al filo esterno della sovrastante sede stradale che, in questo tratto, è sostenuta sul fronte esterno da una grossa arcata in muratura di tufo poggiata direttamente sul banco tufaceo che presenta notevolissime fratture e blocchi di tufo staccatisi in tempi recenti. Sulla parete di fondo di questa cavità è presente un vano d'accesso munito di ringhiera che certamente da accesso ad un'altra cavità o sistema di cunicoli posti in proprietà privata e che non è stato ancora possibile esplorare.

9. Vista dell'arcata in muratura di tufo che sostiene un tratto di via ponte Orazio in prossimità del ponticello di attraversamento del rivo. Dalla foto sono visibili: il forte stato fessurativo del banco tufaceo anche in corrispondenza della zona di appoggio dell'arco in muratura (lato sinistro), la presenta di grossi blocchi di tufo crollati dalla sovrastante sgrottatura e la presenza di ulteriori opere di scavo (cavità n.4) dovute in parte ad attività antropica.

La cavità n.4, quella posta in prossimità di Ponte Orazio, verrà consolidata all'imboccatura mediante la creazione di pareti in c.a. e muratura di tufo a faccia vista in modo da sorreggere il tratto di costone che risulta a sbalzo.

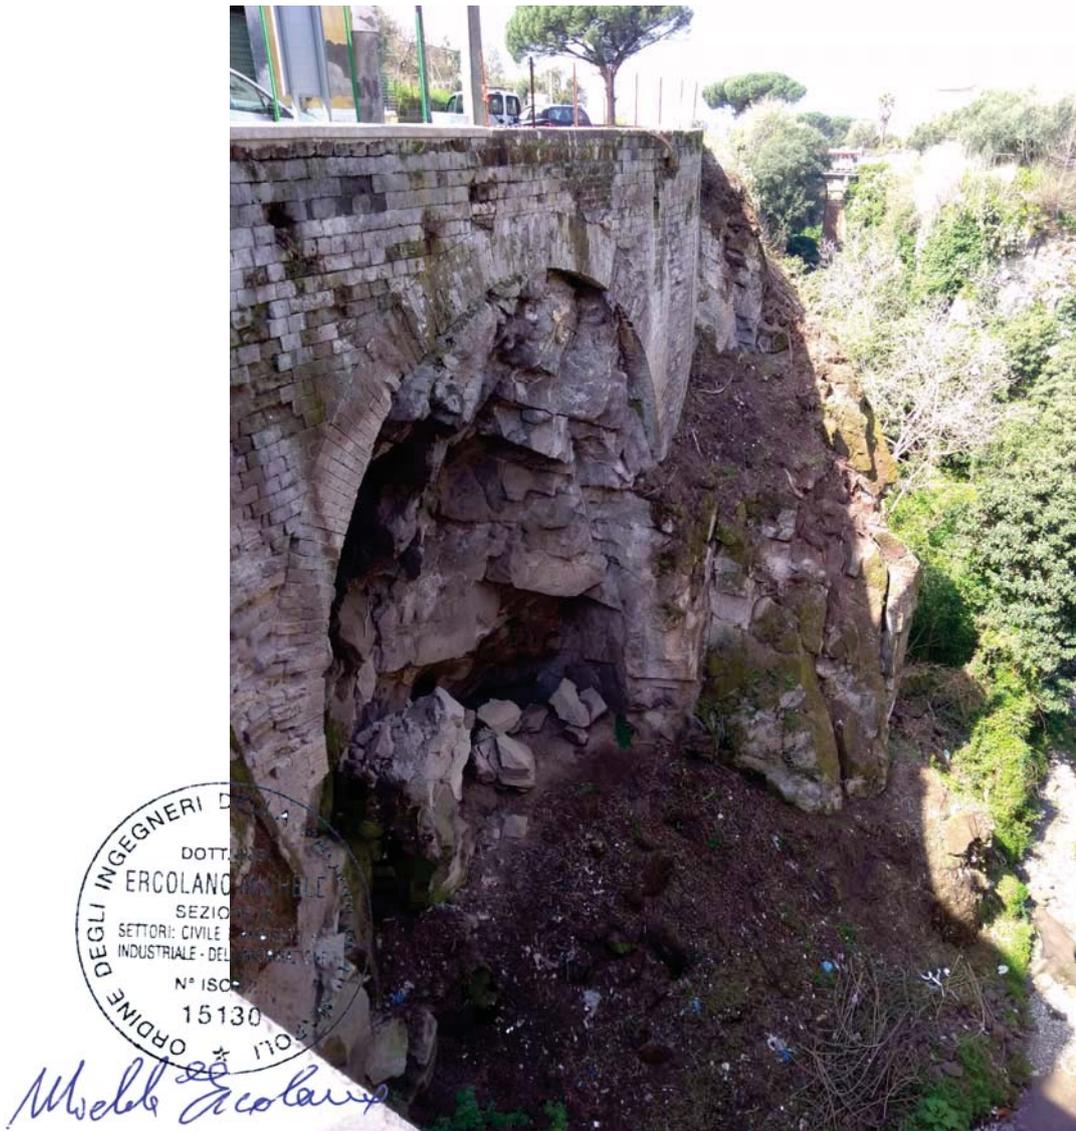
10. Altra vista dell'arcata in muratura di tufo che sostiene un tratto di via ponte Orazio in prossimità del ponticello di attraversamento del rivo. Anche da questa ripresa sono ben visibili: il forte stato fessurativo del banco tufaceo, le lesioni e la mancanza della muratura di appoggio in corrispondenza della zona di scarico dell'arco (lato sinistro), la presenza di grossi blocchi di tufo crollati dalla sovrastante sgrottatura (cavità n.4) presente sotto un tratto della sede viaria di via Ponte Orazio.

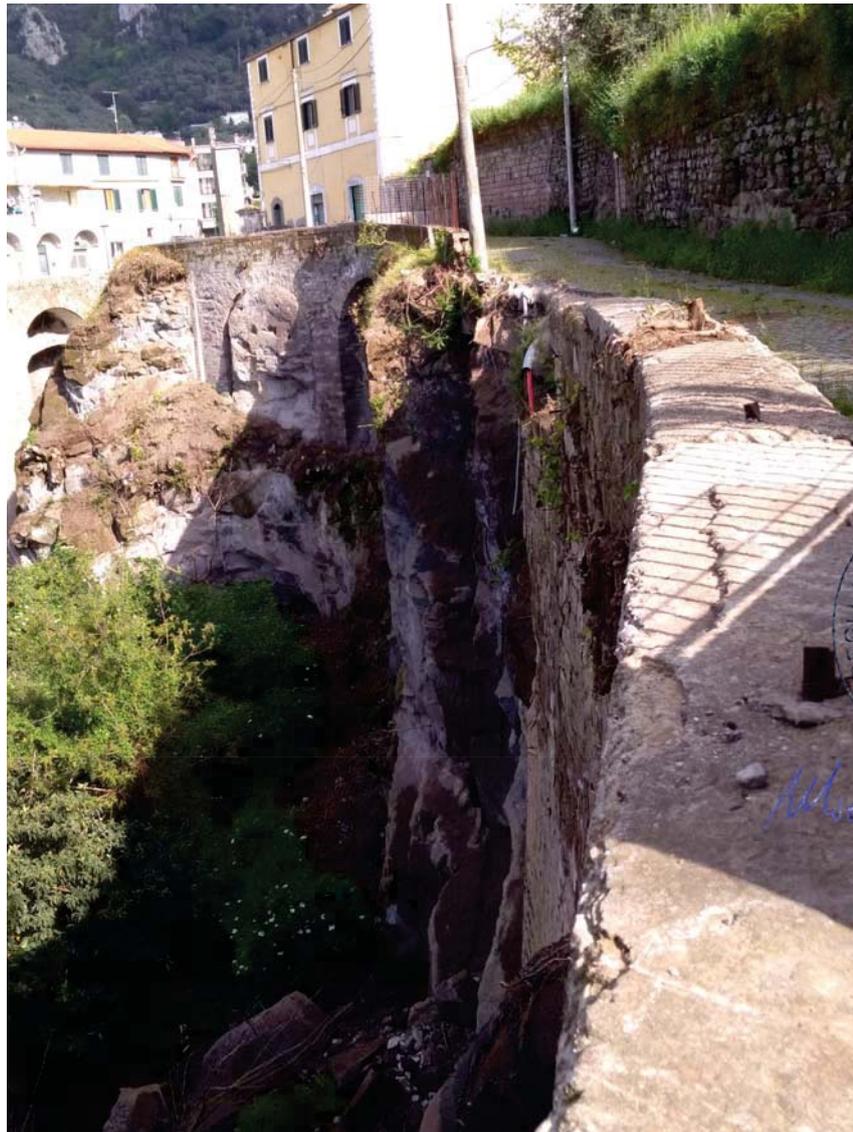
Il costone tufaceo, in prossimità del tratto di strada franato, presenta fratture estese e di grosse dimensioni ed in particolare, in prossimità del palo dell'Enel posto a sinistra della zona franata, c'è un enorme blocco di tufo ormai prossimo al distacco dal retrostante costone che presenta, sul lato

monte, una frattura larga fino ad alcune decine di centimetri in sommità (vedi rilievo fotografico) che corre parallelamente all'asse viario e che si fa più ampia sul lato prossimo al crollo.

11. Vista della zona crollata ripresa da ovest. Si notano: la grossa quantità di materiale franato sul terreno sottostante, il fuori piombo della parete in tufo in adiacenza al tratto franato, le grosse fratture nel costone tufaceo in corrispondenza del pilone di sostegno della linea elettrica.

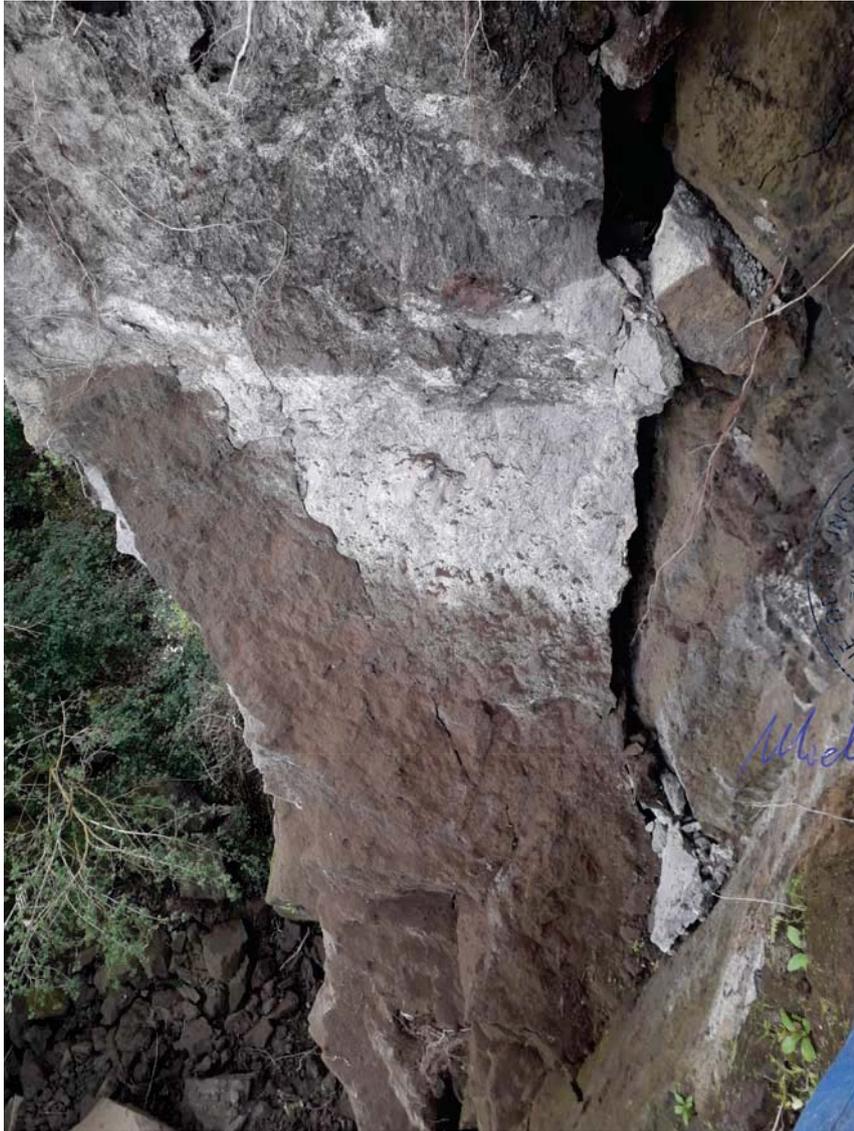
12. Vista di dettaglio di una delle fratture più significative presenti del costone tufaceo nel tratto adiacente alla zona già franata.

- manutenzione dell'intero fronte del costone mediante interventi di bonifica montana con realizzazione di chiodature di rocce e massi instabili con micropali e barre tipo dywidag, posa in opera di rete armata con funi metalliche di ritenuta ancorate ad idonei tiranti metallici, sarcitura delle fratture con malta cementizia e tufina, realizzazione di cappatura armata tipo sprayed concrete con malta di tufina e cemento nei tratti più fratturati o più esposti agli agenti atmosferici, chiusura con muratura di tufo delle cavità e dei tratti a sbalzo;

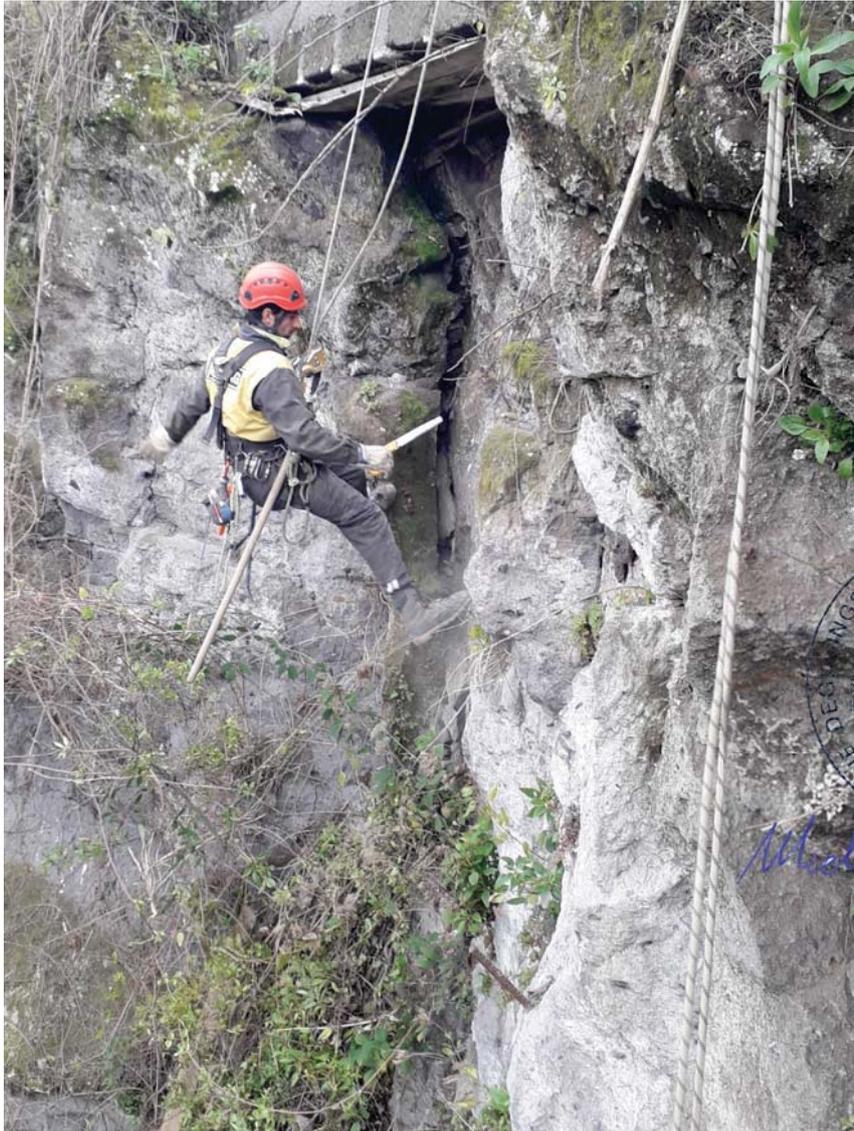
13. Vista di dettaglio della frattura presente nel costone tufaceo nel tratto immediatamente sottostante in palo della linea elettrica adiacente alla zona già franata.

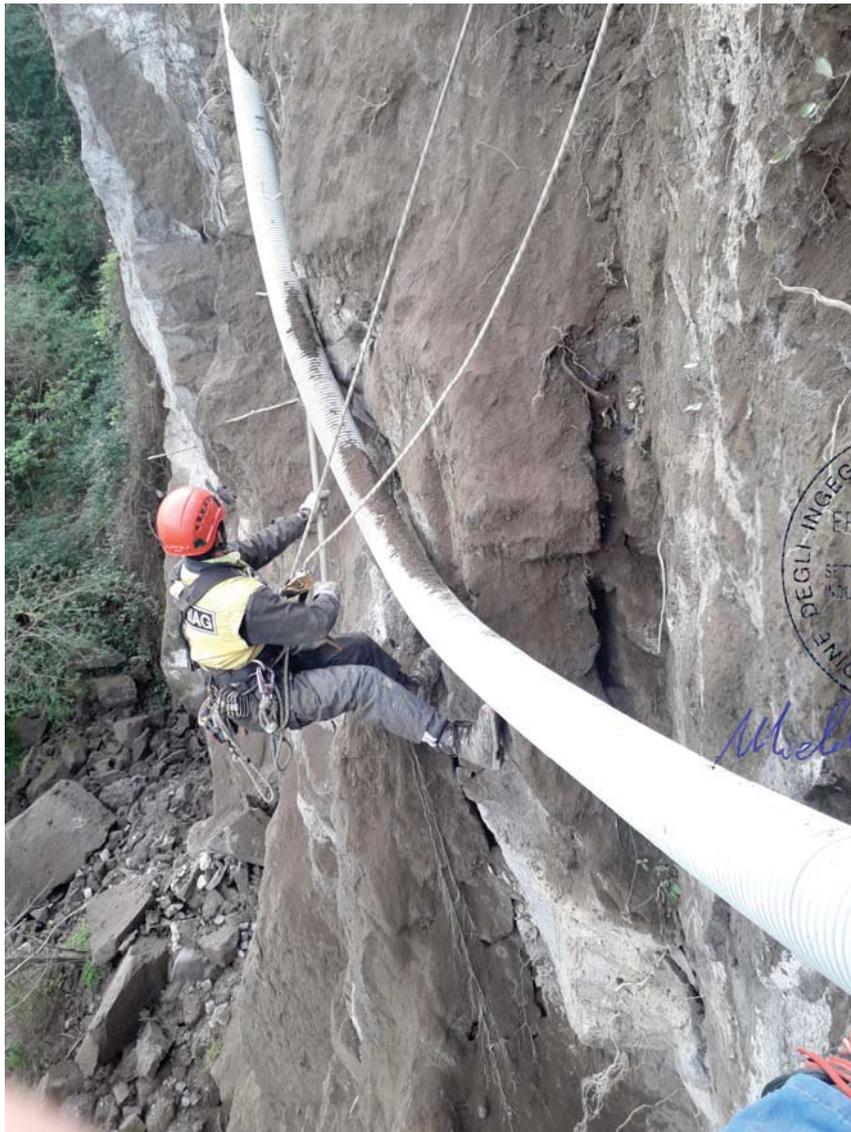
14. Vista di dettaglio del forte stato fessurativo del costone tufaceo nei pressi della zona crollata.

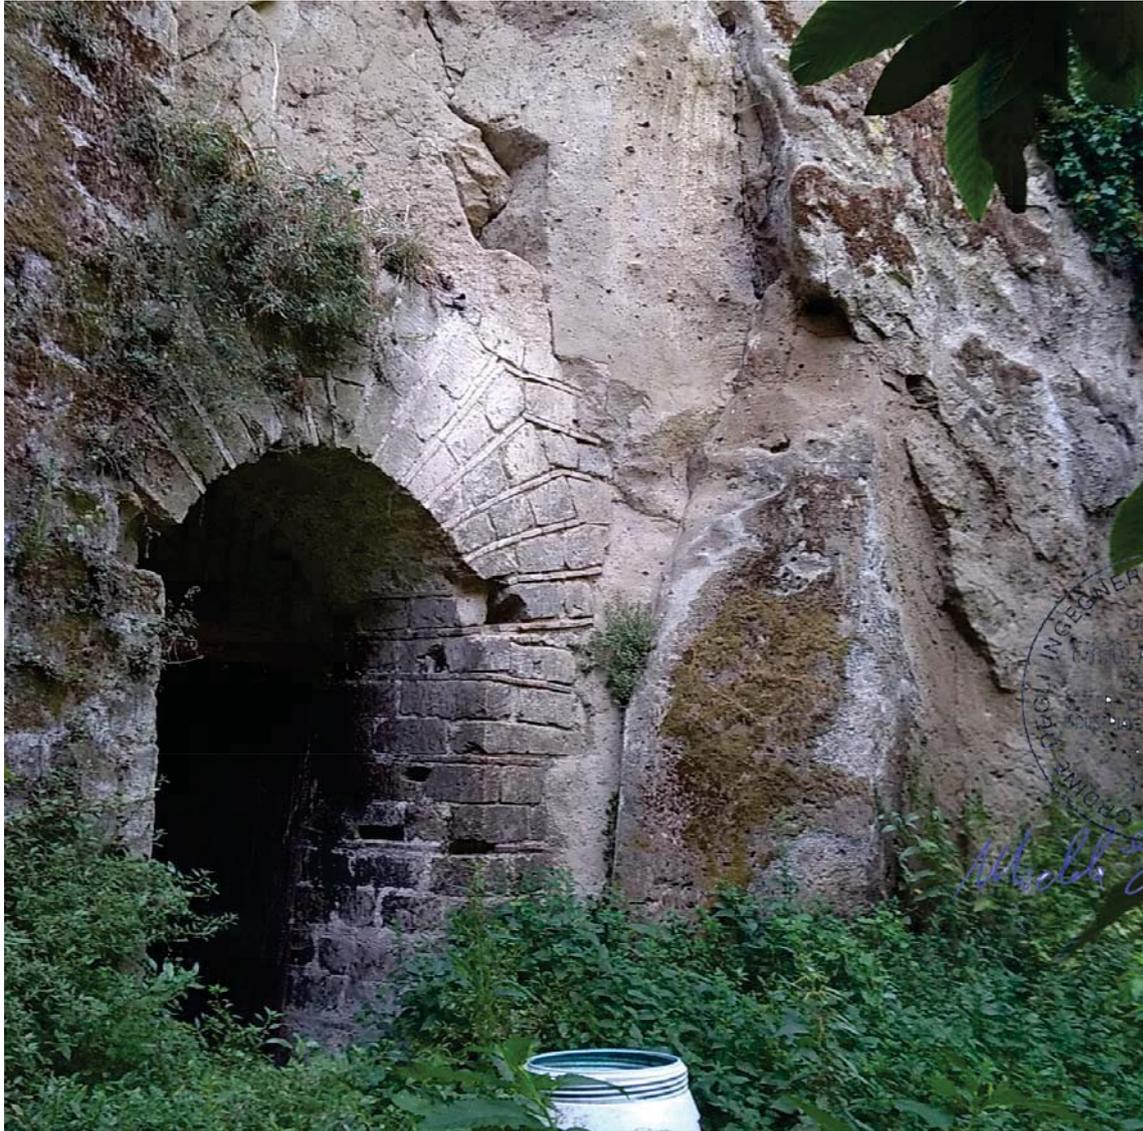
- la presenza in prossimità della zona del crollo (lato più prossimo a via Cavone) di due cavità (grotte) scavate nel banco di tufo. Le due cavità sono ubicate alla base del costone tufaceo, una alla destra e l'altra alla sinistra del tratto franato, ed hanno entrambe il calpestio all'incirca alla quota del sottostante appezzamento agricolo:
  - a. la cavità posta sulla destra, guardando il costone, è di notevolissime dimensioni (superficie in pianta di circa mq.240 ed altezza interna della volta variabile fino

ad un massimo di m.13,10 circa) e risulta in parte ubicata al di sotto della sede stradale; l'accesso alla grotta avviene sia dall'appezzamento di terreno posto alla base del costone tramite un portale in muratura di tufo e mattoni incassato nel costone tufaceo sia dalla quota di via Ponte Orazio tramite un angusto e ripido cunicolo scavato nel tufo che la collega direttamente alla sovrastante sede stradale. All'interno della cavità si rivengono sul calpestio grossi blocchi di tufo che si sono staccati, sicuramente in tempi piuttosto recenti, dal cielo della cavità stessa a causa dello stato fessurativo presente e della scarsa qualità del tufo. La grotta presenta numerose fratture lunghe le pareti e la volta di copertura ed anche il cunicolo che la collega alla strada è interessato da profonde fenditure.

15. Vista dell'ingresso alla cavità n.1. Sopra l'arco in muratura sono visibili alcune delle lesioni presenti nel costone tufaceo.

Nella cavità di dimensioni maggiori (cavità n.1) verrà realizzata una struttura di sostegno ad arco in c.a., posta sulla verticale della sede stradale, nell'immediata adiacenza del portale di accesso alla cavità stessa.

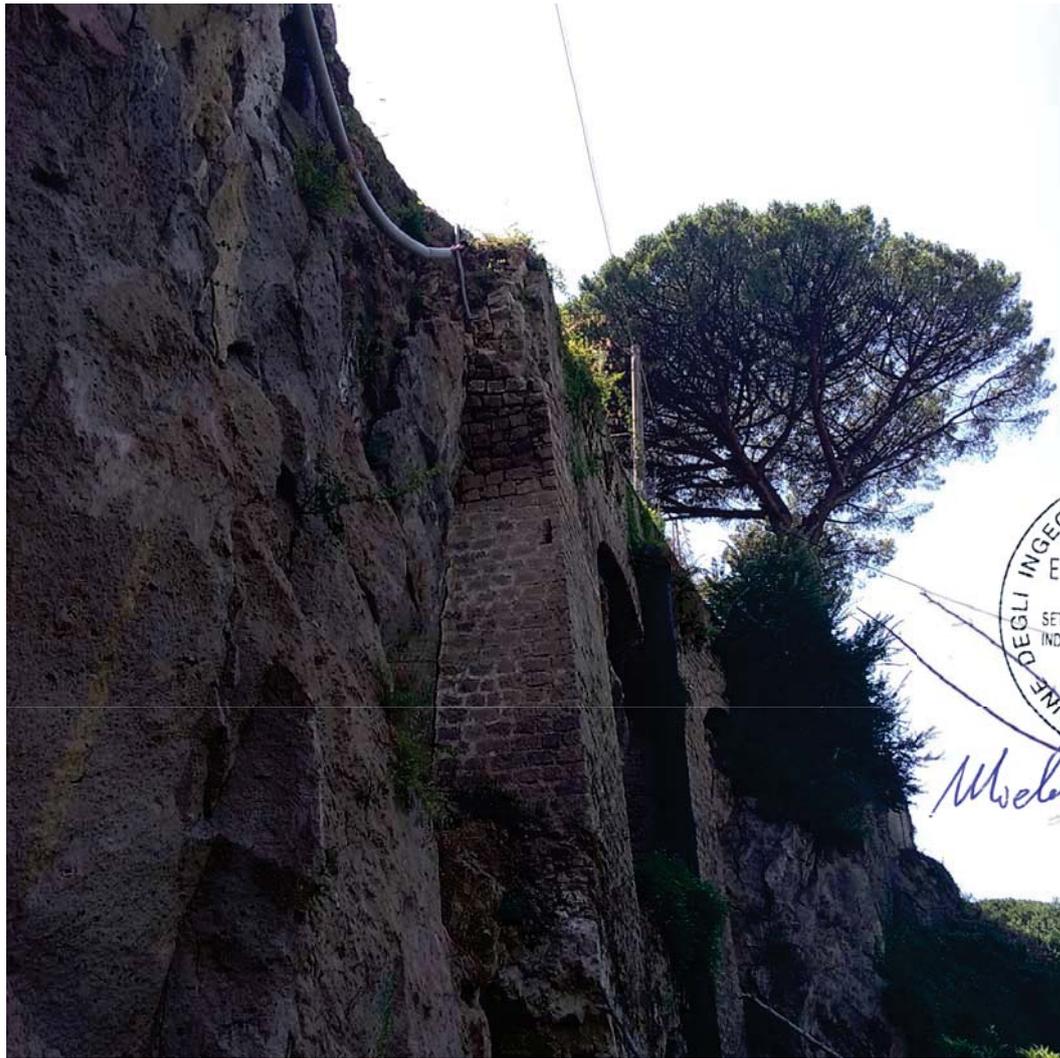
16. Vista dal basso della zona franata con in secondo piano i due piloni in tufo rimasti in piedi nelle immediate adiacenze del tratto franato.

Inoltre verranno realizzati tiranti e micropali alla base dei piloni/arcate di sostegno della strada che si trovano a mezza costa nonché posizionati tiranti metallici lungo i piloni esistenti e da ricostruire in maniera da ancorare e tirantare le opere d'arte che sostengono la strada alla parte più interna del costone che ha migliori caratteristiche meccaniche rispetto alla parte esterna del costone più esposta agli agenti atmosferici. Completate le opere di realizzazione delle strutture si provvederà a ripristinare la sede stradale mediante il ripristino della pavimentazione in cubetti di pietra lavica, la ricostruzione del parapetto e della rete di recinzione, il ripristino degli impianti e dei sotto servizi.

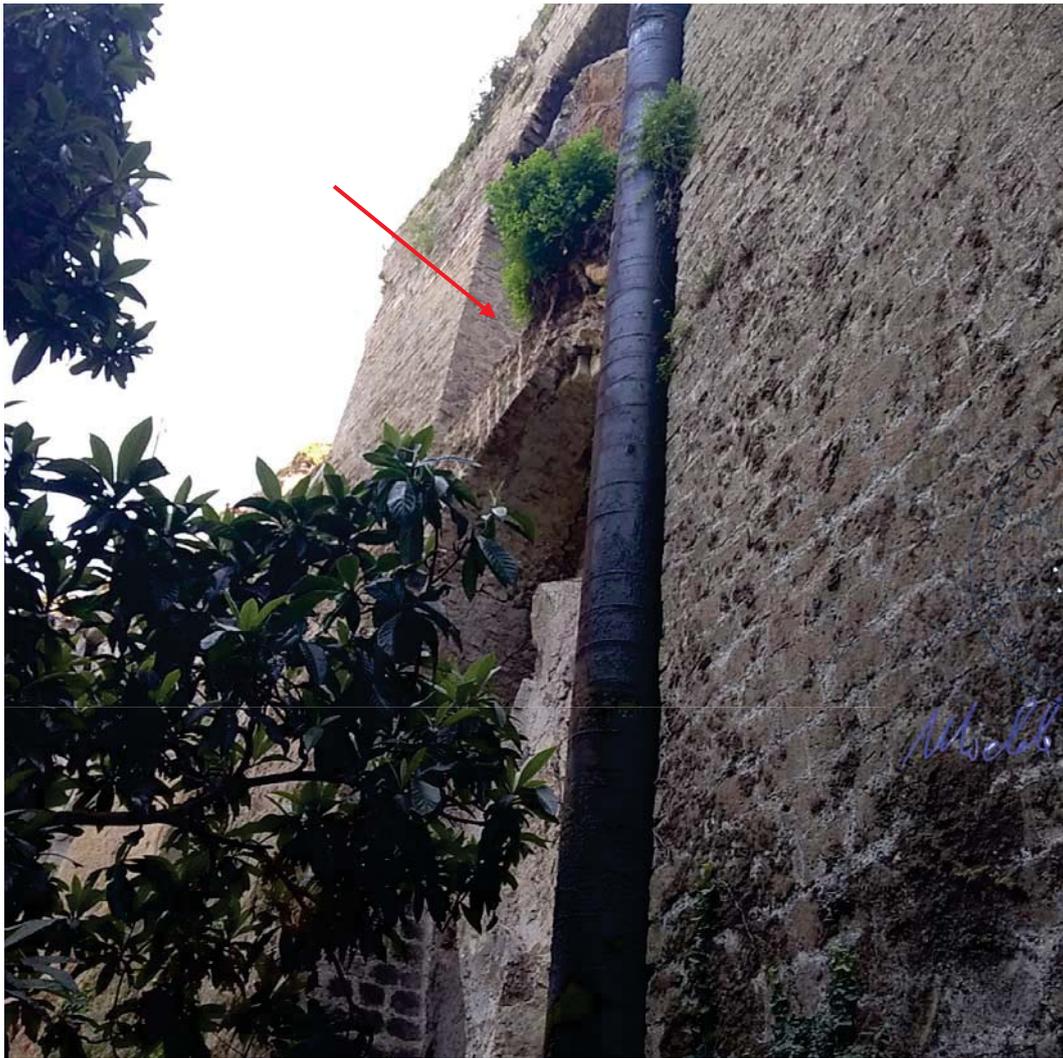
Va inoltre evidenziato che a circa 8 metri dal tratto franato (lato destro guardando il costone) esiste una grossa condotta idrica in pressione del diametro esterno di circa 65 cm posta in aderenza al primo pilone in muratura (tratto non crollato) su cui poggiano le arcate in tufo di sostegno di questo tratto di via Ponte Orazio. La condotta, dopo aver attraversato il sottostante rivolo, arriva alla base del pilone e, da lì, sale fino ad arrivare alla sua sommità alla quota della sede stradale. La tubazione ha intaccato un angolo di un'arcata in tufo (circa a metà dell'altezza del pilone) ed uno spigolo alla base del pilone. I detti danneggiamenti sono stati probabilmente causati dai lavori d'installazione della condotta o dai movimenti che la tubazione stessa può avere avuto nel corso degli anni a seguito delle variazioni termiche ed agli sbalzi di pressione.

17. Vista della tubazione dell'acquedotto che corre lungo il primo pilone. Si intravede la zona dell'arco intermedio che collega i due piloni danneggiata dalla tubazione.

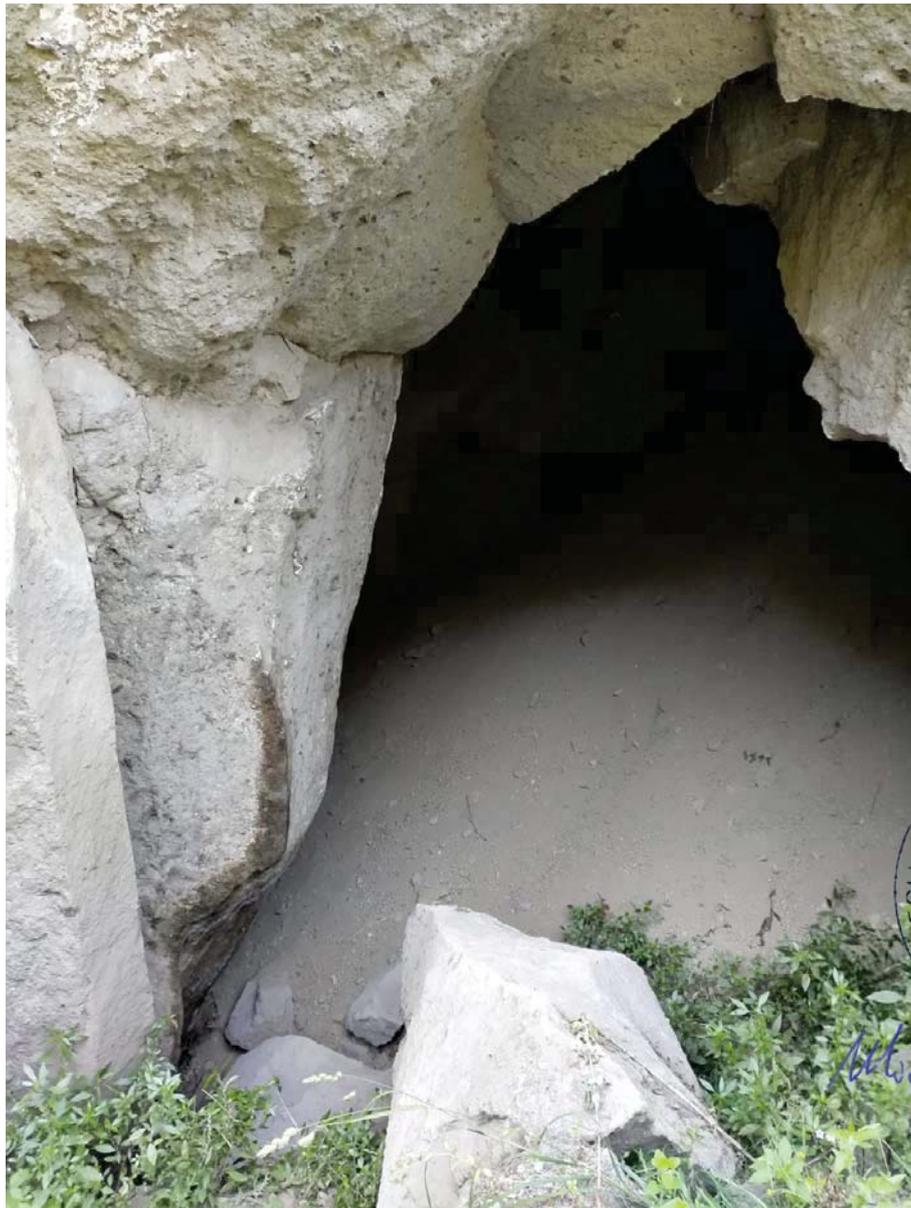
b. l'altra cavità, posta sulla sinistra del tratto franato, è di dimensioni minori rispetto alla precedente ma comunque raggiunge una superficie in pianta di circa mq.30 con altezze interne variabili fino ad un massimo di circa m.4,70. È posta anch'essa in parte al di sotto della sede stradale di via ponte Orazio con accesso (oggi in parte ostruito dal materiale franato dal costone) diretto solamente dal terreno agricolo posto alla base del costone. Inoltre parte della cavità è stata ricolmata da terreno sciolto a granulometria fine proveniente dall'appezzamento di terreno a monte della sede stradale che ha raggiunto la base della cavità attraverso le profonde fratture presenti in questo tratto di banco tufaceo;

18.Vista dell'imboccatura della cavità n.2 con il materiale che vi è franato sia all'interno che all'esterno.

Le due cavità di dimensioni minori, indicate sui grafici con i nn.2 e 3, verranno riempite con calcestruzzo alleggerito misto a scapoli di pietrame recuperato dal materiale franato previa sbarramento dell'accesso con parete in blocchi di tufo a faccia vista. La cavità n.1 e la parte inesplorata retrostante la cavità n.4 dovranno essere oggetto d'indagini accurate condotte da parte

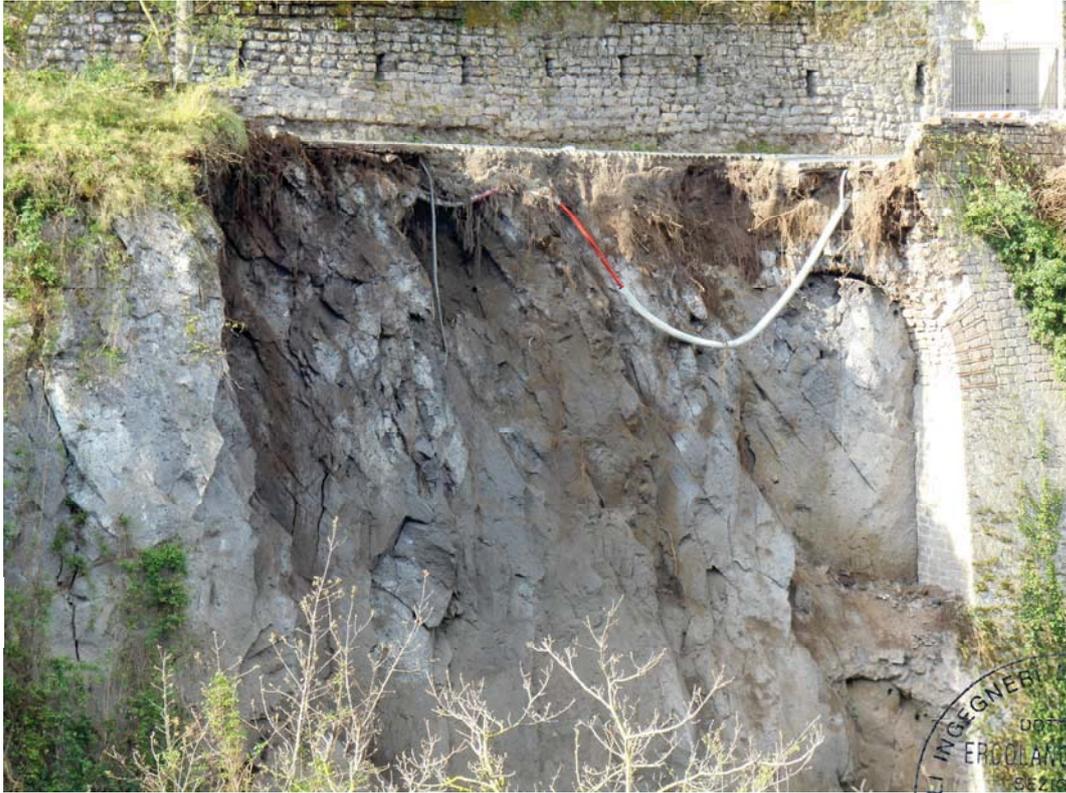
19. Vista frontale più di dettaglio della zona franata.

Il progetto di ripristino prevede in primis la ricostruzione dei piloni, degli archi e della sede stradale crollati nell'aprile 2017 lungo via ponte Orazio utilizzando una struttura portante in c.a. rivestita esternamente con muratura di tufo a faccia vista avente dimensioni esterne simili a quelle delle strutture esistenti in maniera da ridurre al minimo le modifiche dello stato dei luoghi ed uniformare l'opera da ricostruire alla adiacente struttura di sostegno rimasta ancora in piedi. La fondazione dei piloni sarà costituita da platea di fondazione su pali trivellati in c.a. Propedeutica ai lavori di ricostruzione della sede stradale sarà l'esecuzione di lavori di pre-consolidamento e messa in sicurezza del fronte di costone tufaceo che incombe sulla zona d'intervento, che è molto fratturato, in maniera da consentire l'esecuzione in sicurezza dei lavori per le maestranze.
