Comune di Piano di Sorrento

PROGETTO DEFINITIVO ED ESECUTIVO DEI LAVORI DI DISGAGGIO MASSI, CONSOLIDAMENTO COSTONE E REALIZZAZIONE BARRIERE PARAMASSI IN VIA LAVINOLA
LOTTO DI COMPLETAMENTO
 CUP: B13HI9000890001 - CIG: 8657289CE0

<input type="checkbox"/>	STUDIO DI FATTIBILITÀ	<input checked="" type="checkbox"/>	PROGETTO DEFINITIVO	<input type="checkbox"/>	PROGETTO ESECUTIVO		
<input type="checkbox"/>	STATO DEI LUOGHI		<input checked="" type="checkbox"/>	PROGETTO			
<input checked="" type="checkbox"/>	GEOLOGIA	<input type="checkbox"/>	ARCHITETTURA	<input type="checkbox"/>	STRUTTURE	<input type="checkbox"/>	ECONOMICI
<input type="checkbox"/>	SICUREZZA	<input type="checkbox"/>	TECNICO PRESTAZIONALI	OPERATORE ECONOMICO ESTERNO (EVENTUALE)		OPERATORE ECONOMICO ESTERNO (EVENTUALE)	
OPERATORE ECONOMICO ESTERNO (EVENTUALE)		OPERATORE ECONOMICO ESTERNO (EVENTUALE)		OPERATORE ECONOMICO ESTERNO (EVENTUALE)		OPERATORE ECONOMICO ESTERNO (EVENTUALE)	
TIMBRO E FIRMA		TIMBRO E FIRMA		TIMBRO E FIRMA		TIMBRO E FIRMA	
ELABORATO	TAVOLA n.	DESCRIZIONE DELLA TAVOLA				SCALA	
DESCRITTIVO	C01	Fascicolo delle indagini geognostiche				-	
		P.E.	P.	E.D.	S. I.	DATA

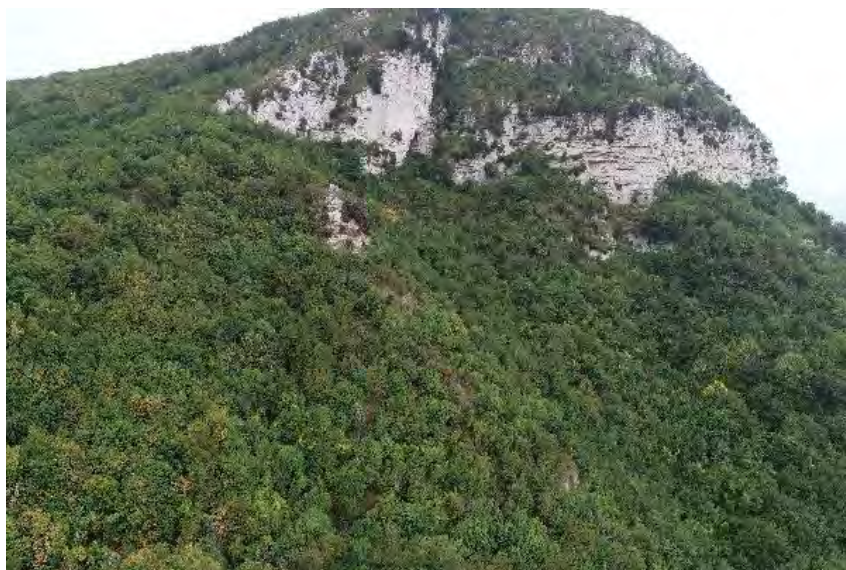
Fig. 2.1 Vista frontale del versante settentrionale di Monte Vico Alvano incombente su Via Lavinola

Scopo del rilievo fotografico con drone è stato la realizzazione di una indagine visiva anche in settori difficilmente accessibili volta a meglio definire alcuni caratteri morfologici peculiari del versante oggetto di intervento (fig. 2.1, 2.2).

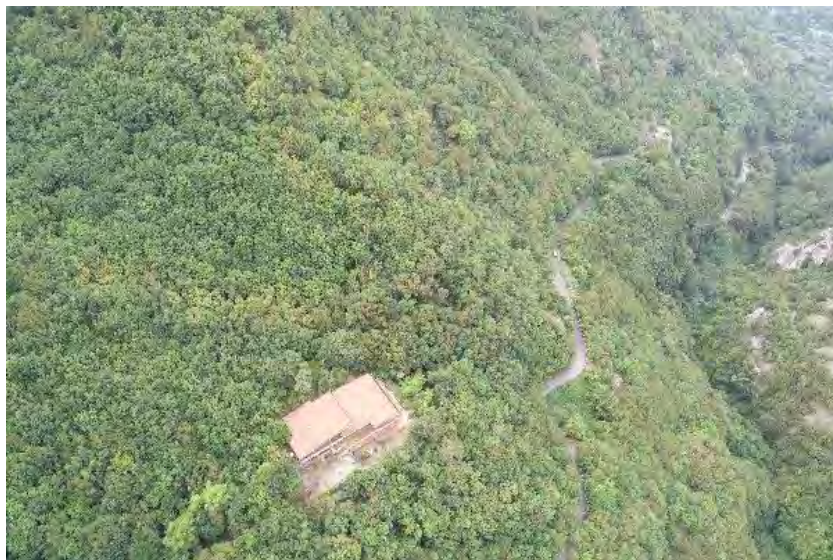
Fig. 2.2 Vista dall'alto del tratto di Via Lavinola oggetto di interventi di mitigazione del rischio

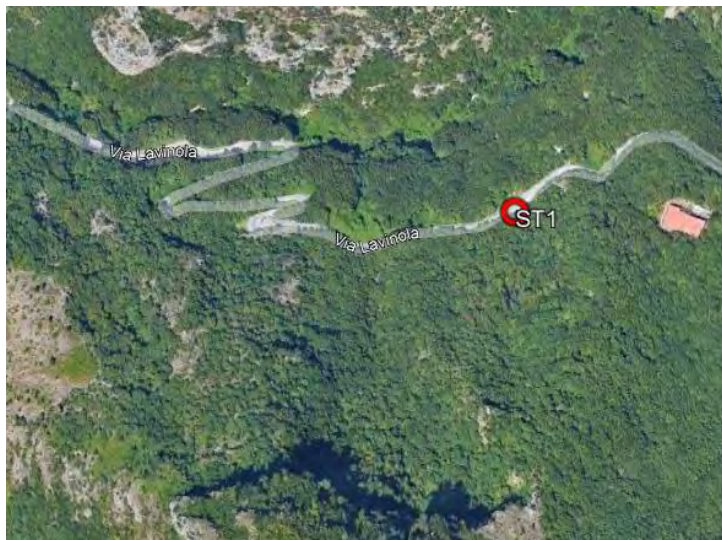
Fig. 4.1. Ubicazione della stazione geomeccanica realizzata nel novembre 2021

I dati in tal modo sono stati integrati mediante la realizzazione di una stazione geomeccanica, realizzata nel novembre 2021 e la cui ubicazione è riportata in fig. 4.1.

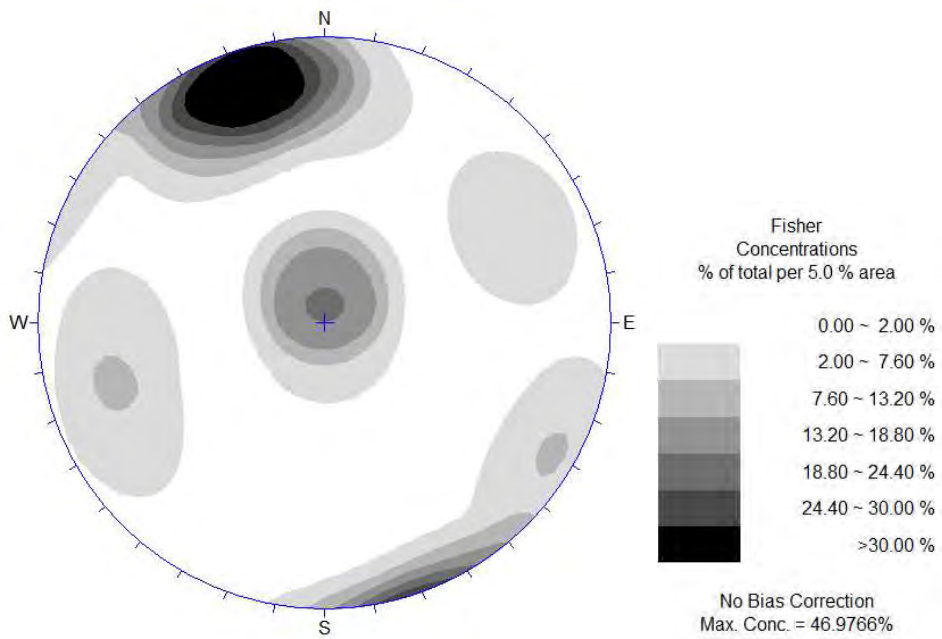
Fig. 4.3. Diagramma di densità di poli

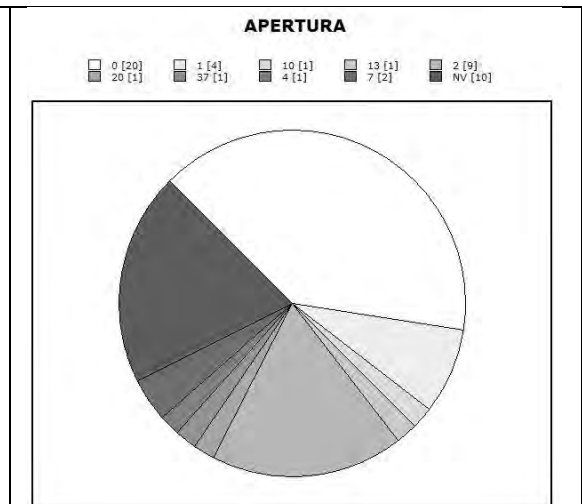
Fig. 4.11. Istogramma rappresentativo dell'andamento del parametro apertura

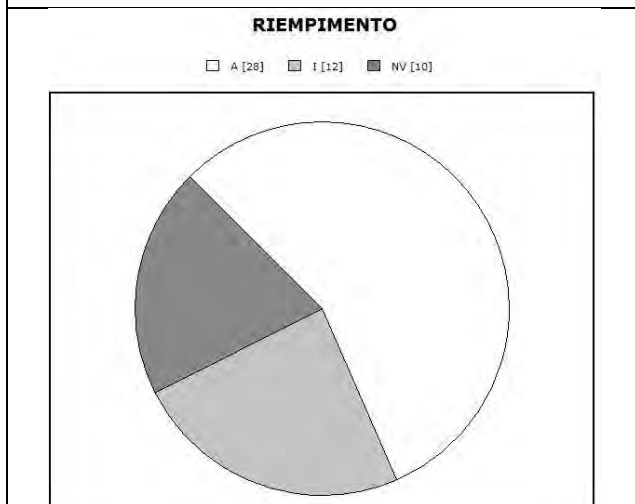
Fig. 4.12. Istogramma rappresentativo dell'andamento del parametro riempimento

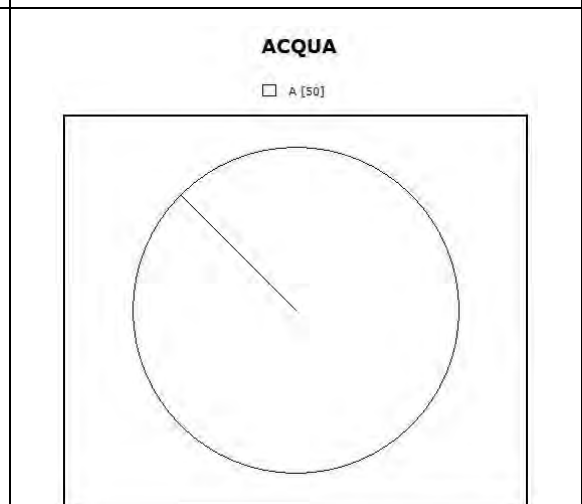
Fig. 4.13. Istogramma rappresentativo dell'andamento del parametro acqua

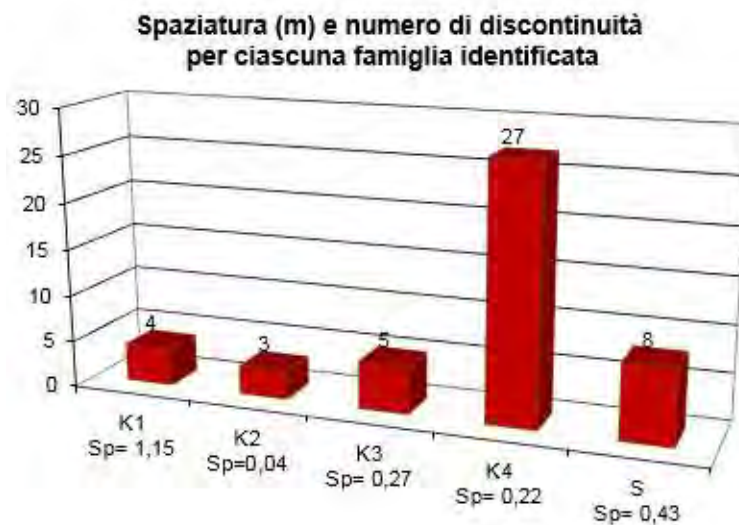
Fig. 4.14. Valori in metri della spaziatura per ciascuna famiglia di discontinuità identificata

Infine per ciascuna famiglia di discontinuità si è proceduto alla valutazione della spaziatura, le cui risultanze sono riportate nella figura 4.14.

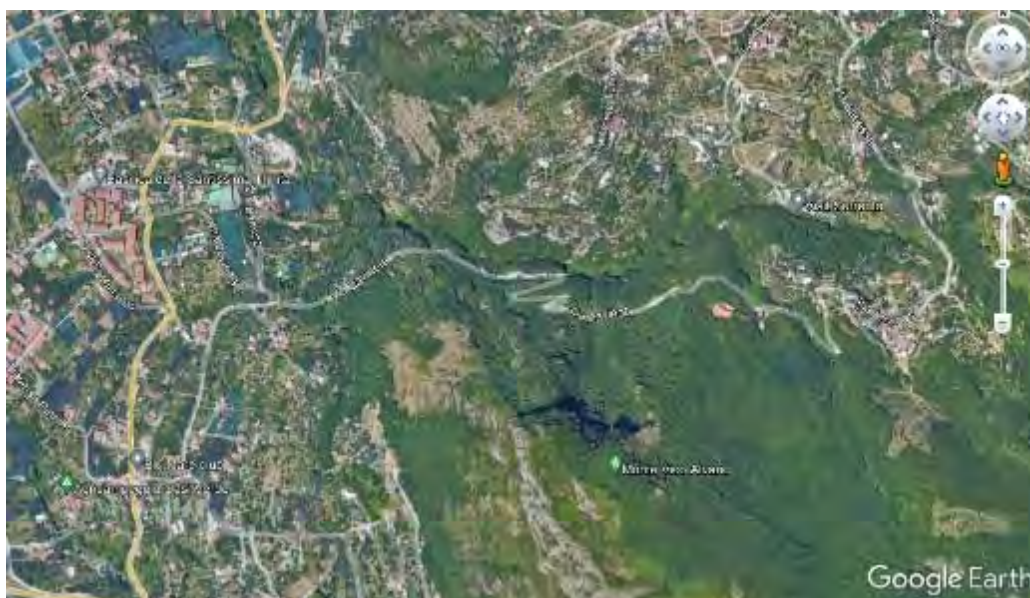
Fig. 1.1. Vista satellitare dell'area in esame nel territorio comunale di Piano di Sorrento

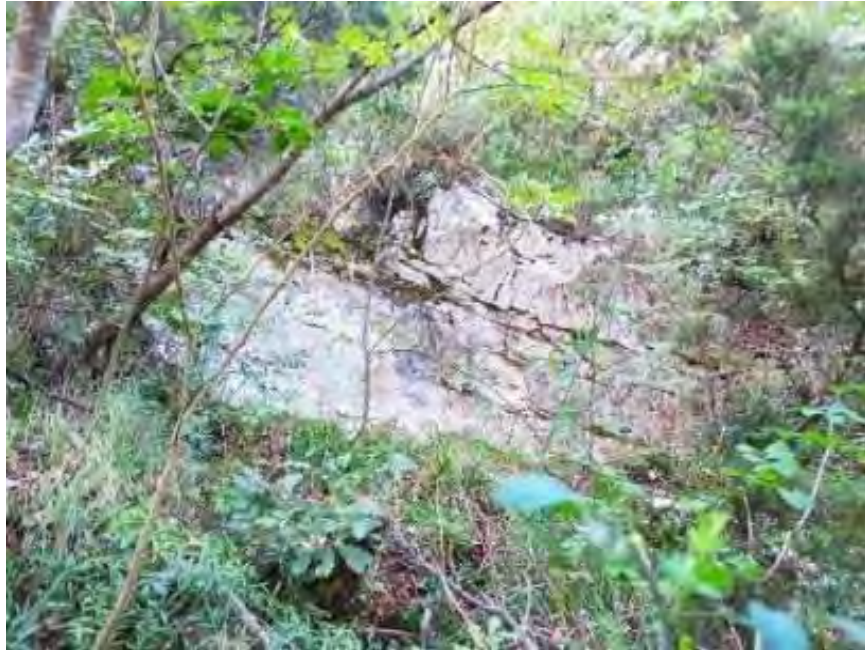
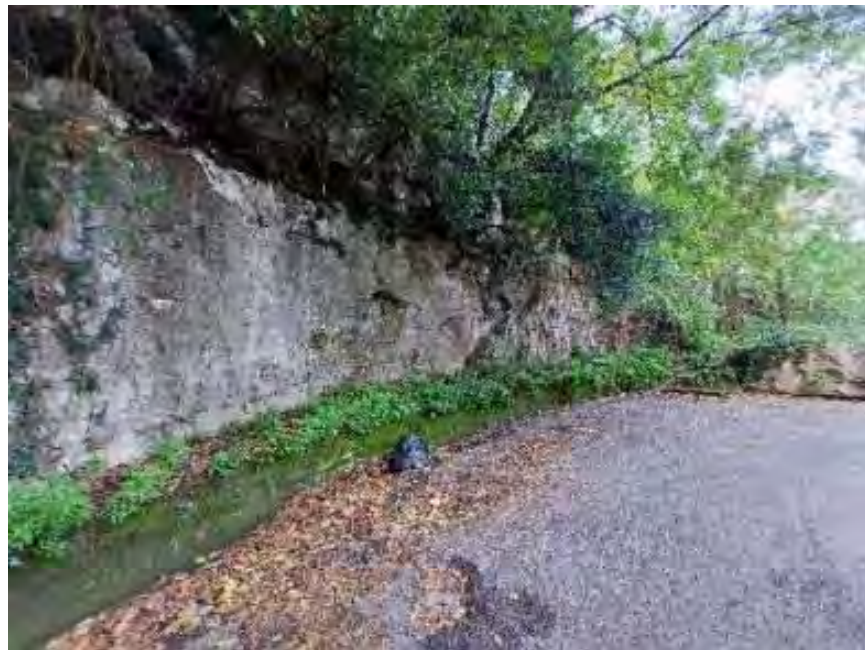
Le rocce carbonatiche sono attraversate da diverse famiglie di discontinuità (cfr. C01-Fascicolo delle indagini geognostiche) la cui intersezione può determinare l'isolamento di blocchi con volumetrie dal decimetro cubo ai metri cubi, il cui stato di stabilità è strettamente connesso all'assetto morfologico locale nonché al grado di alterazione e detensionamento delle superfici discontinuità presenti.

Fig. 3.1.1. Affioramento del substrato carbonatico

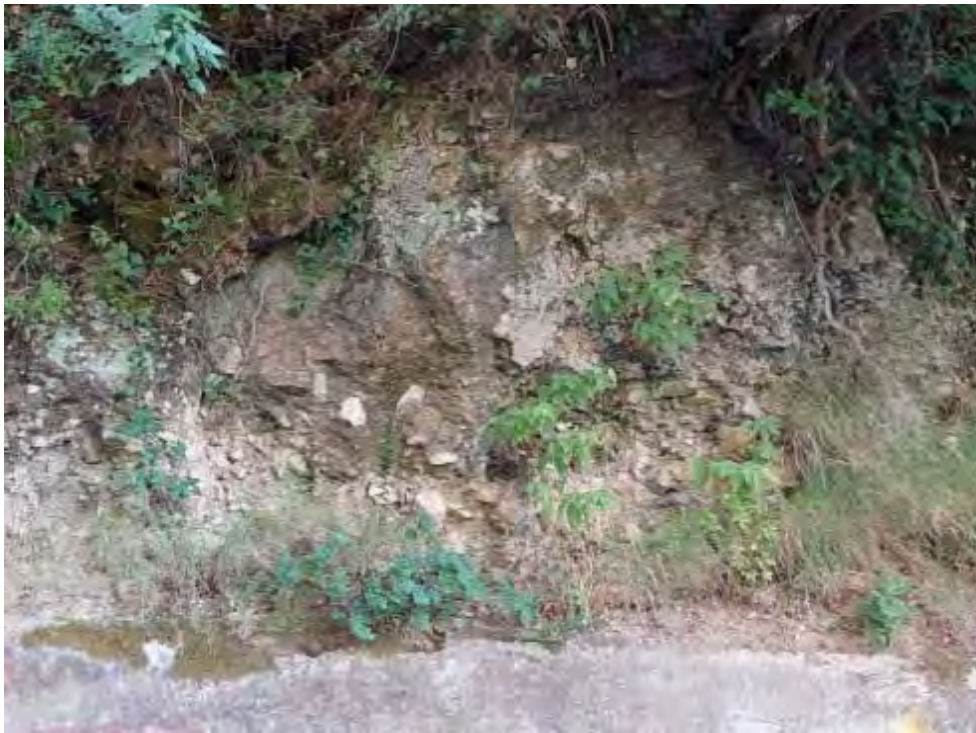
Alle pendici del versante, il substrato carbonatico risulta obliterato dalla presenza di depositi detritici di versante (Fig. 3.1.2) costituiti da clasti carbonatici eterometrici (da centimetrici a blocchi) a spigoli per lo più vivi immersi in matrice cineritica limo sabbiosa più o meno abbondante. Tale deposito risulta pedogenizzato nella parte alta e attraversato dagli apparati radicali della folta vegetazione.

Fig. 3.1.2. Affioramento di detrito di versante

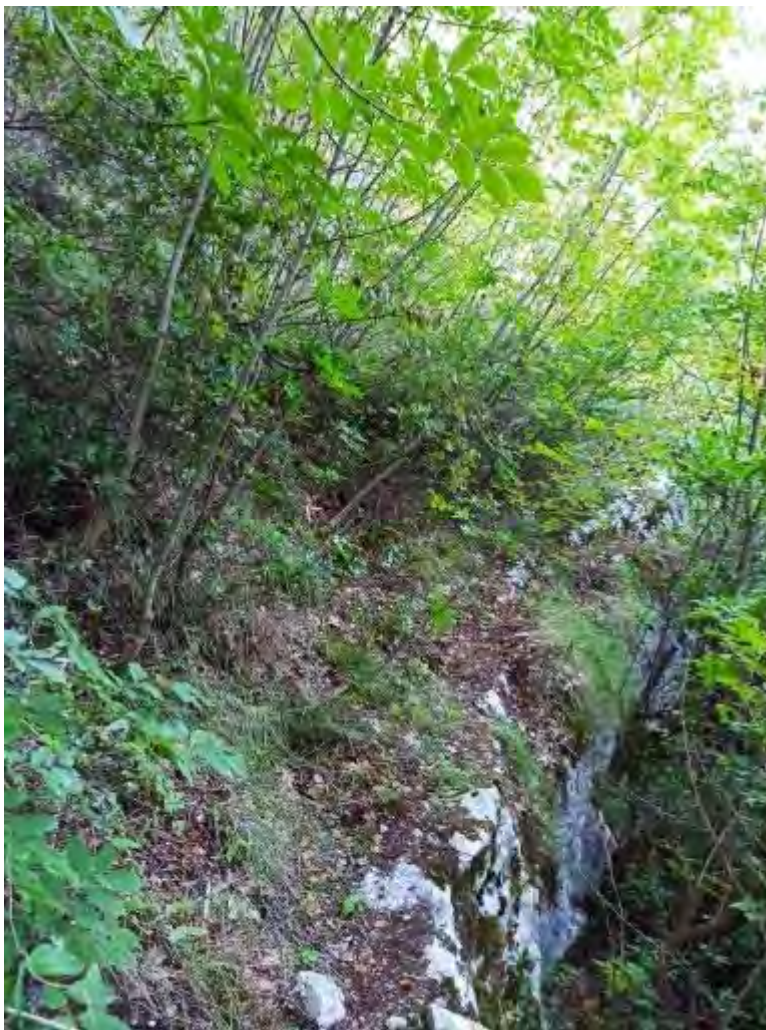
Il rilievo di campo ha evidenziato la presenza una coltre di copertura per lo più di spessore esiguo (<0.5 m) e a carattere discontinuo in quanto si rinvencono lungo la scarpata diffusi affioramenti di roccia carbonatica (fig. 3.1.3).

Fig. 3.1.3. Esigua spessore della coltre di copertura localmente interrotta dalla presenza di affioramenti di roccia carbonatica

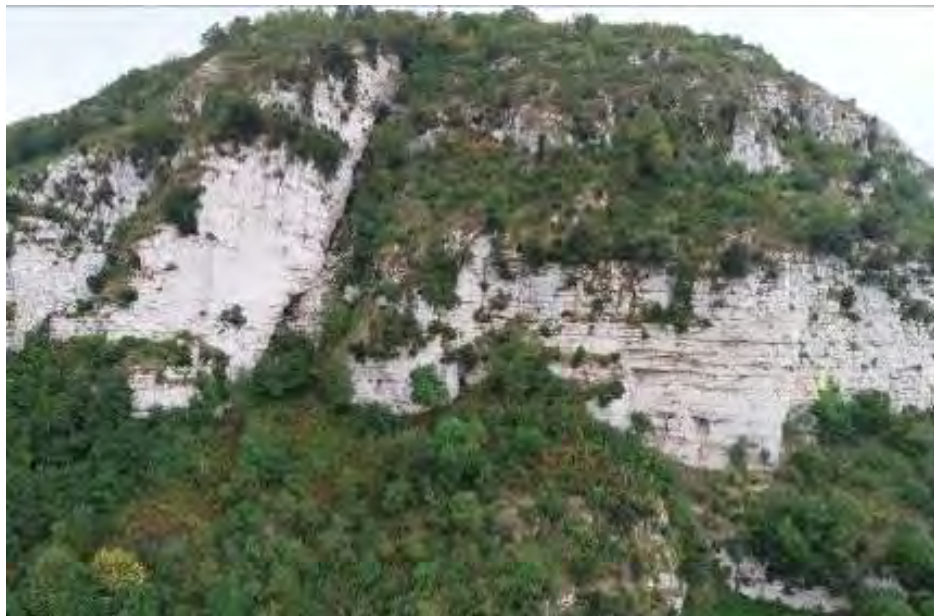
Fig. 3.2.1. Free face con evidente morfologia a tetti

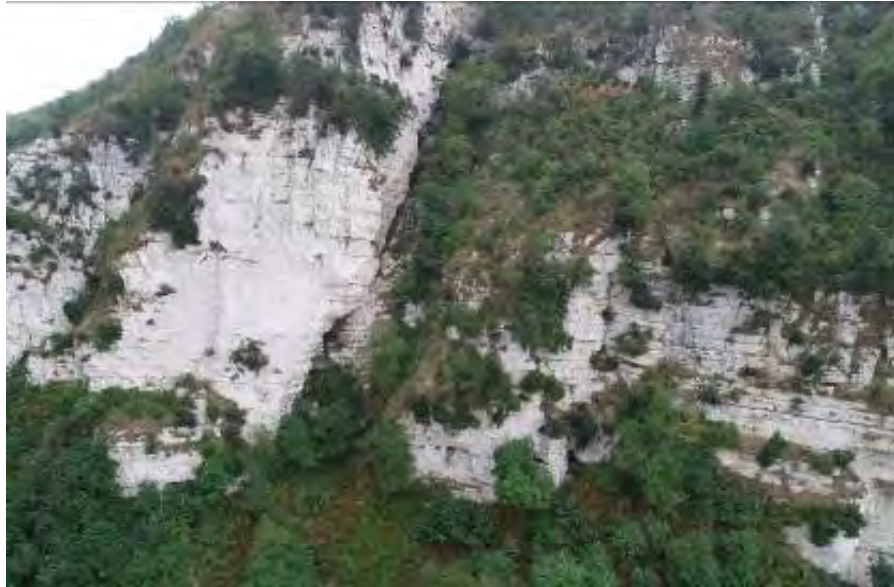
Fig. 3.2.2. Cavità carsica

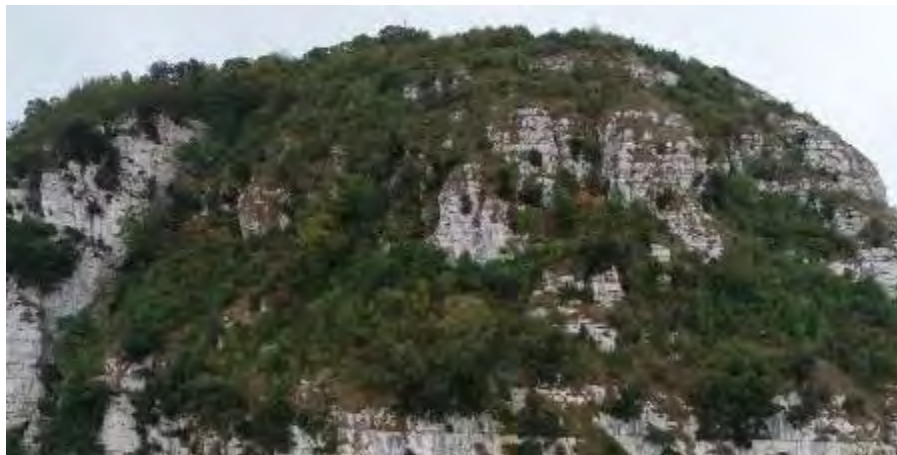
Fig. 3.2.3. Superficie sommitale a debole pendenza

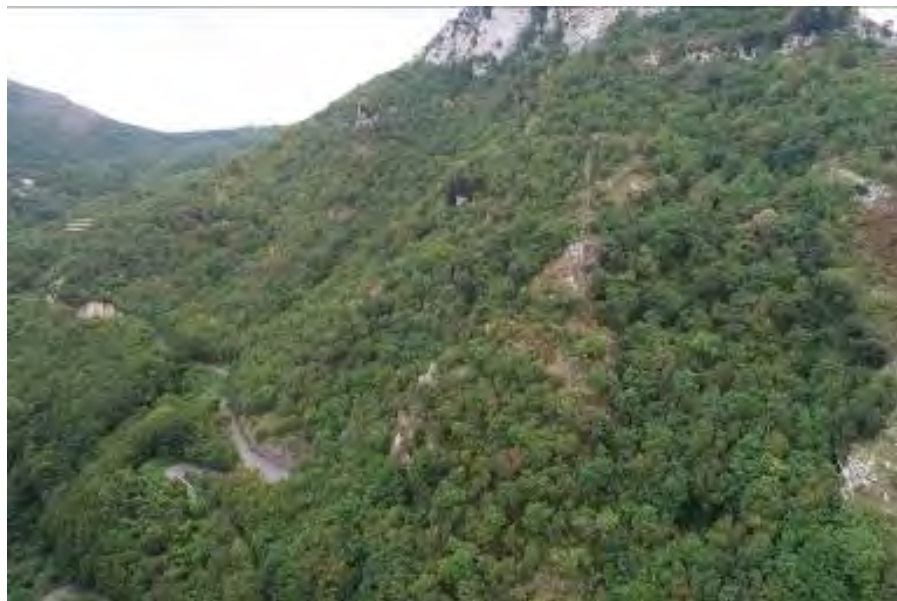
Fig. 3.2.4. Fascia pedecollinare

Mentre, verso valle si raccorda attraverso una fascia pedecollinare (fig. 3.2.4) all'incisione torrentizia di Vallone Lavinola. Tale settore di versante si caratterizza per una acclività prevalente variabile tra 30-40° e la sua genesi è connessa ai processi morfogenetici attivi lungo il retrostante versante prevalentemente dati dall'azione della gravità (fenomeni franosi in roccia) e subordinatamente all'azione delle acque dilavanti.

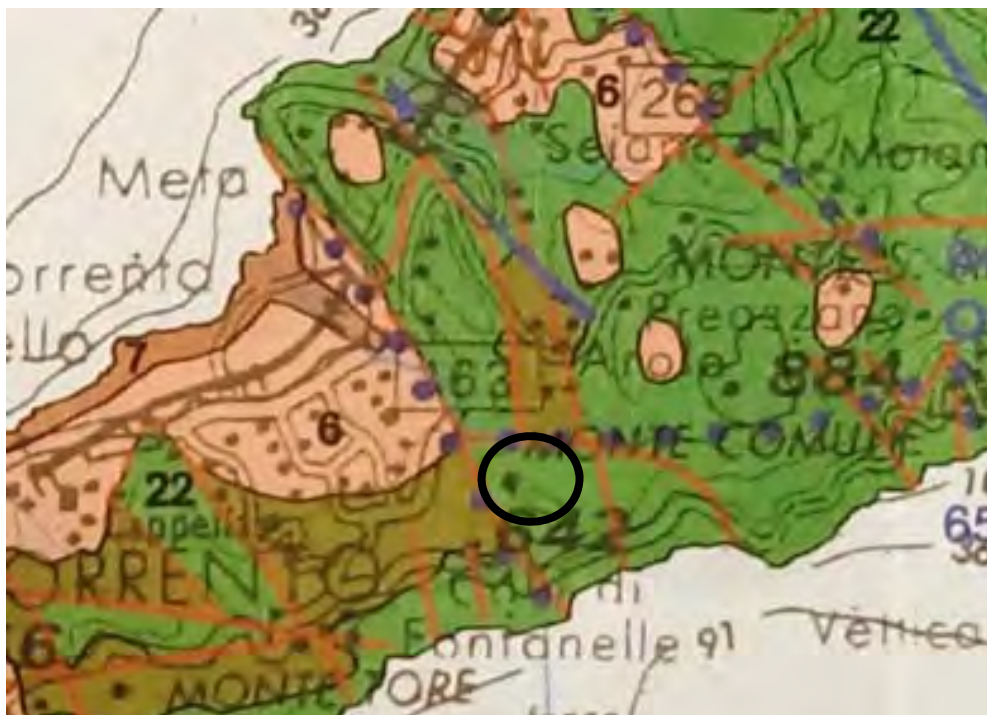
Fig. 3.3.1. Stralcio della Carta Idrogeologica dell'Italia Meridionale (Celico et alii, 2004), con in evidenza l'area in esame

I litotipi affioranti nell'area sono da ricondurre al *Complesso calcareo dell'Unità Picentino-Taburno* (Fig. 3.3.1) dato da una successione di calcari dolomitici, calcareniti e calcilutiti in facies di retroscogliera, compresa tra il Giurassico e il Cretaceo superiore. Costituisce un acquifero fessurato in cui è da segnalare la presenza di un livello di marne ad Orbitoline (Aptiano) che rappresenta una discontinuità idrogeologica nella serie sedimentaria, alla quale sono riconducibili numerose sorgenti di alta quota contraddistinte da portate modeste. Tale acquifero è caratterizzato da elevati valori di permeabilità per fessurazione e carsismo.

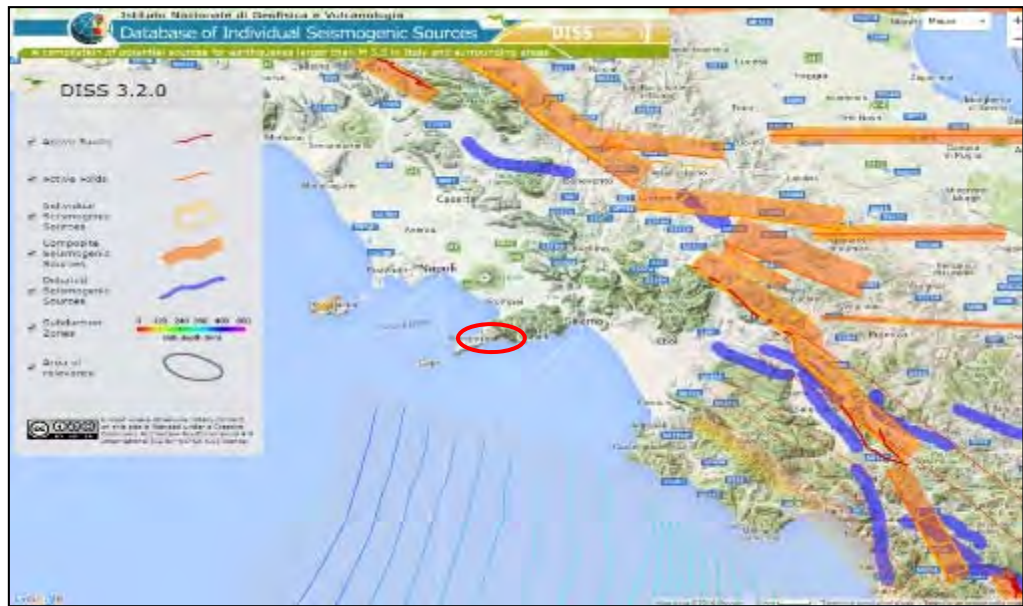
Fig. 4.5.2. Individuazione delle sorgenti sismogenetiche

L'analisi della sismicità storica evidenzia che i massimi eventi che hanno interessato il territorio comunale di Piano di Sorrento e quelli limitrofi, sono generati da sorgenti sismogenetiche attive localizzate nell'Appennino Campano-Lucano (figura 4.5.2) e/o connesse all'attività vulcanica del Somma Vesuvio. Gli eventi che hanno maggiormente interessato il territorio sono riportati nella Tab. 4.5.1.

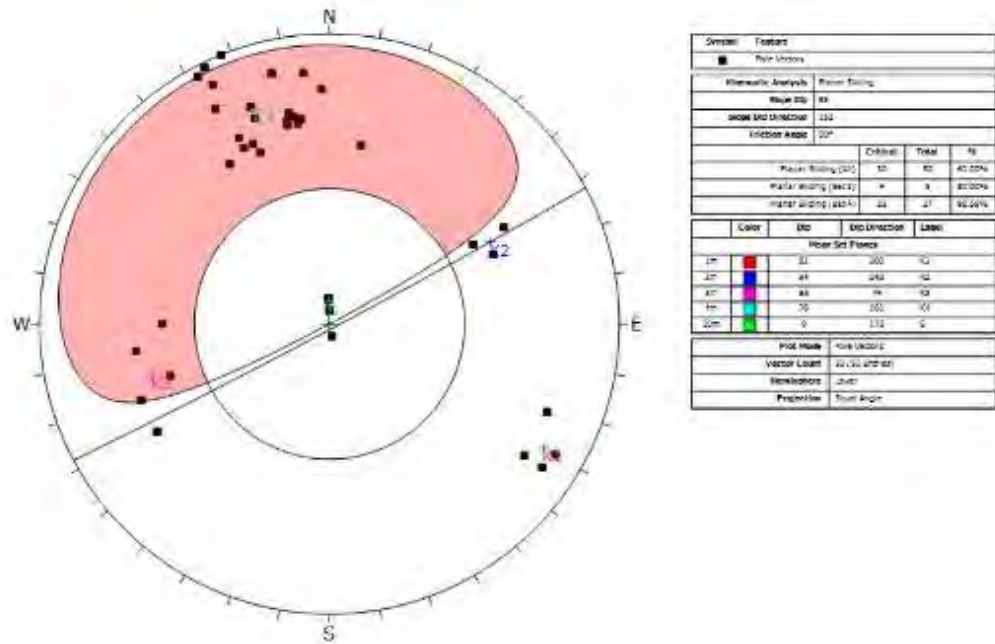
Fig. 5.2. Scivolamento planare per ST1. In rosa il settore ove ricadono i poli potenzialmente instabili

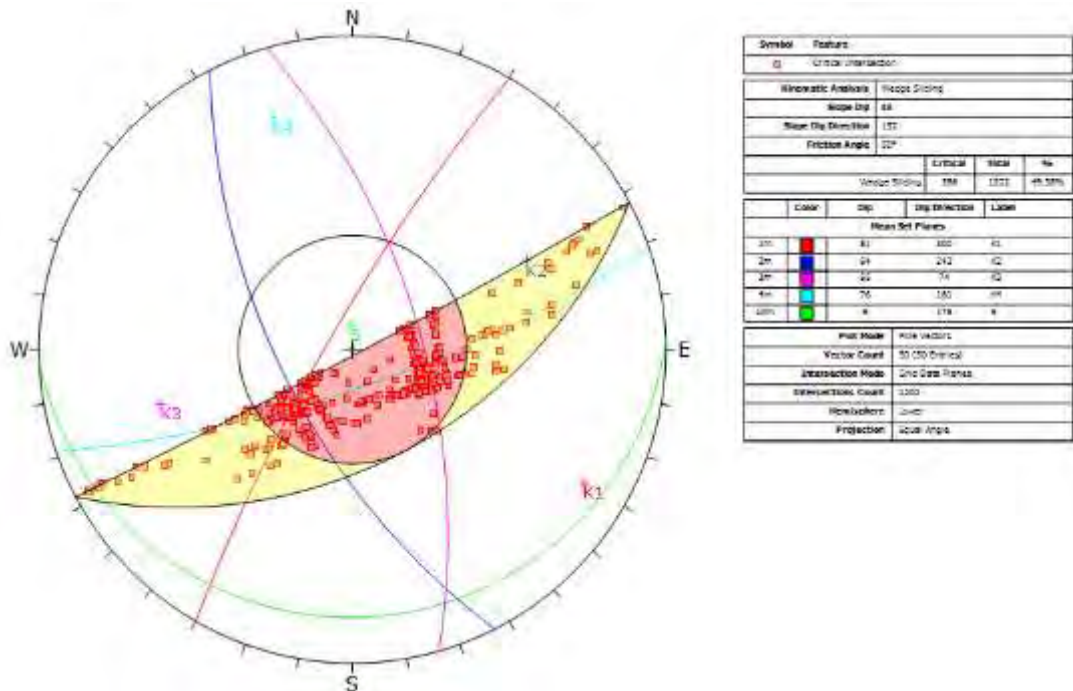
Fig. 5.3. Scivolamento a cunei per ST1. In rosa il settore ove ricadono le intersezioni delle famiglie predisponenti all'instabilità

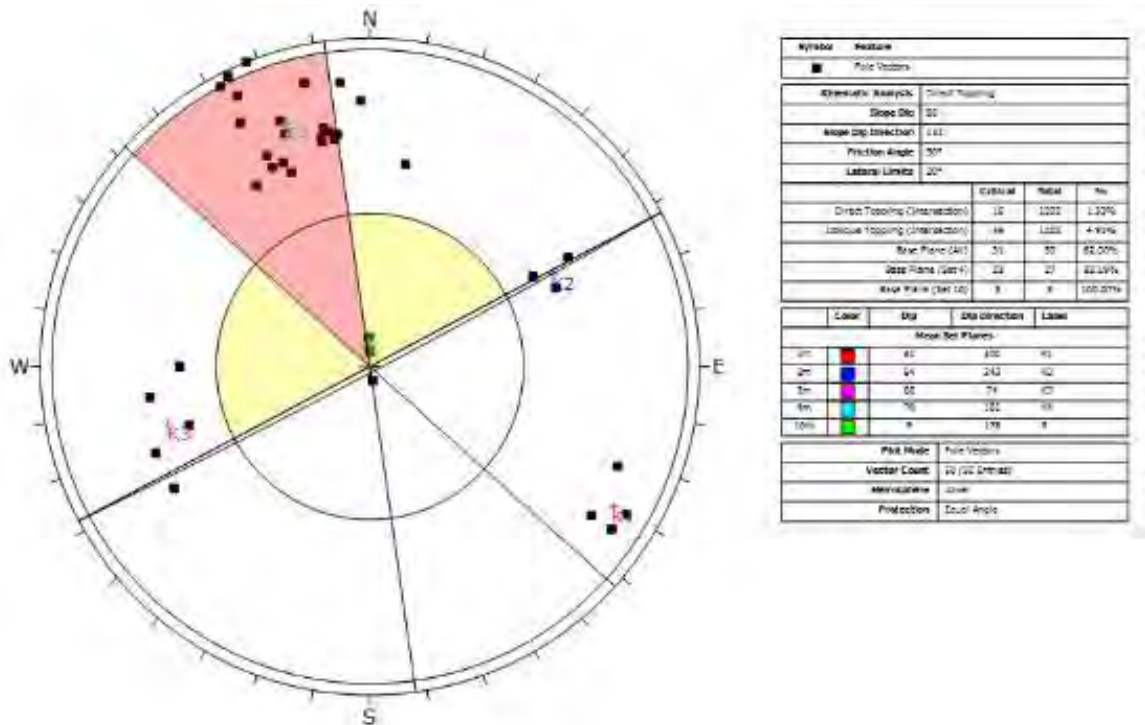
Fig. 5.4. Test di Matheson per il ribaltamento diretto alla stazione ST1. In rosa il settore in cui si verificano condizioni di instabilità

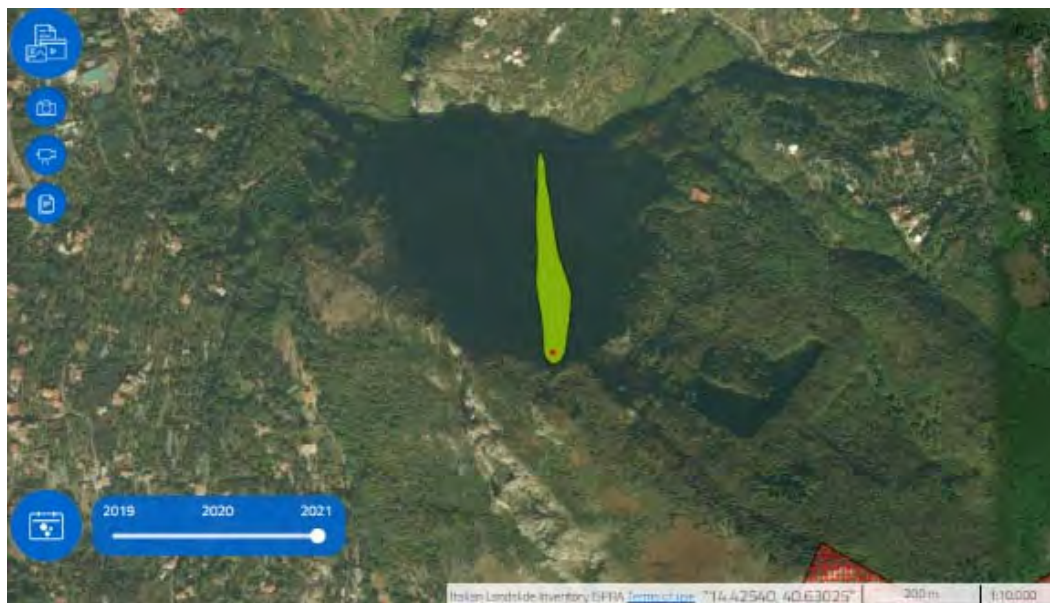
Fig. 5.5. Stralcio della cartografia tematica dell'Inventario dei Fenomeni Franosi in Italia consultabile online tramite la piattaforma IdroGEO (con aggiornamenti fino al 2021)
