**LAVORI DI RIPRISTINO DI UN TRATTO DI STRADA LUNGO VIA PONTE ORAZIO E DI MANUTENZIONE STRAORDINARIA DEL COSTONE TUFACEO SOTTOSTANTE LA SEDE DI VIA PONTE ORAZIO NEL COMUNE DI PIANO DI SORRENTO.**

### **PROGETTO ESECUTIVO**

### **RELAZIONE PAESAGGISTICA**

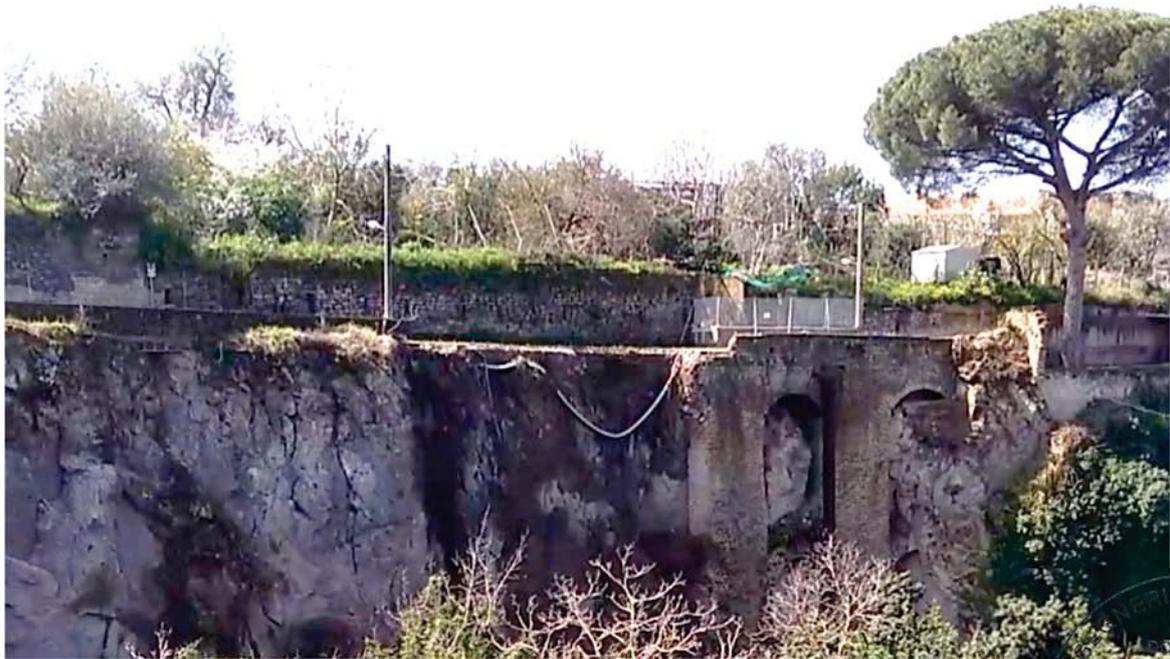
**Via Ponte Orazio tratto crollato (Stato dei luoghi)**

Il crollo del tratto di sede stradale di via Ponte Orazio ha interessato anche le sottostanti strutture di sostegno della strada, pavimentata con cubetti di pietra lavica, costituite da vetusti archi in muratura di tufo, le cui spalle e piloni di sostegno, anch'essi in muratura di tufo, poggiavano direttamente su selle di fondazione ricavate direttamente nel costone roccioso tufaceo sottostante.

Il costone tufaceo, in prossimità del tratto di strada franato, presenta fratture estese e di grosse dimensioni ed in particolare, in prossimità del palo dell'Enel posto a sinistra della zona franata, c'è un enorme blocco di tufo ormai prossimo al distacco dal retrostante costone che presenta, sul lato monte, una frattura larga fino ad alcune decine di centimetri in sommità (vedi rilievo fotografico) che corre parallelamente all'asse viario e che si fa più ampia sul lato prossimo al crollo.

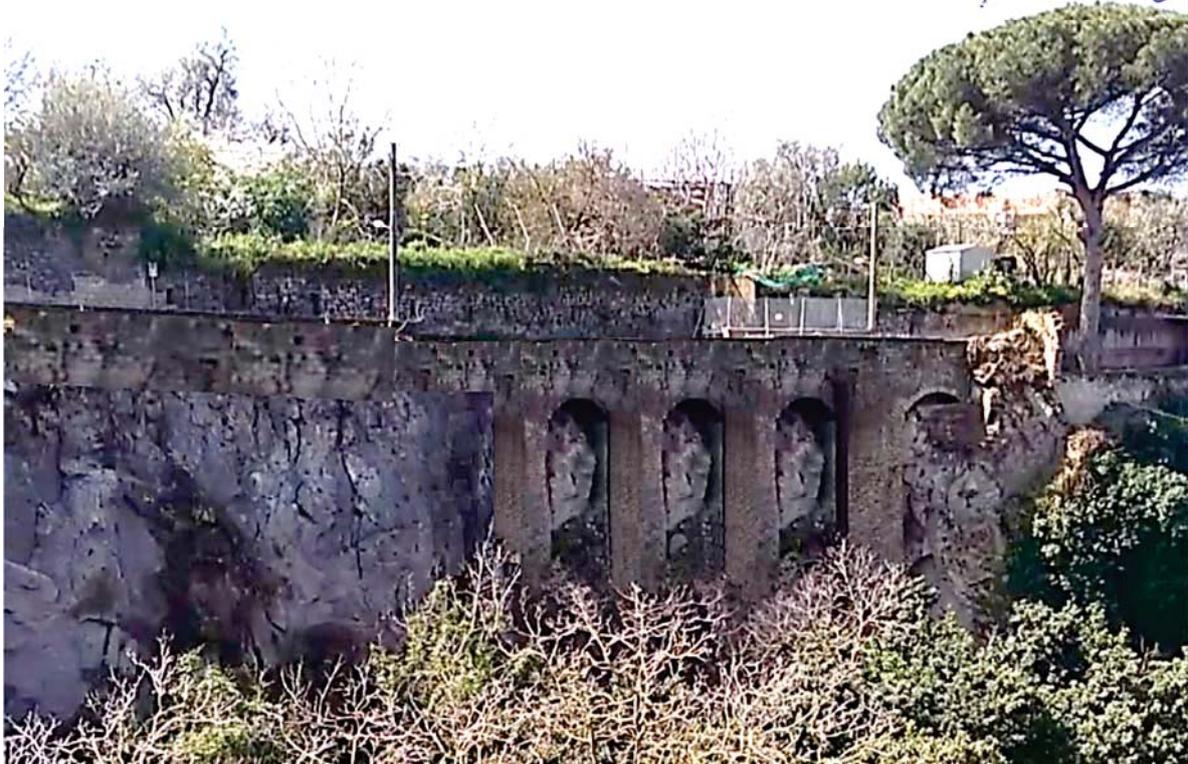
**Via Ponte Orazio tratto ricostruito - Fotorendering**

Al fine di aumentare la stabilità del tratto di strada interessato dal crollo, per una lunghezza di circa m.30, verrà realizzata una soletta in c.a. ancorata a micropali e sulla quale sarà ripristinata la pavimentazione stradale. La soletta in c.a. sarà collegata alla nuova struttura di sostegno realizzata a valle sul fronte esterno del costone ed ancorata con tiranti metallici e micropali al retrostante costone in modo da uniformare i carichi ed i sovraccarichi provenienti dalla sede stradale e ridurre il più possibile i sovraccarichi sulla parte più superficiale e fratturata del costone.

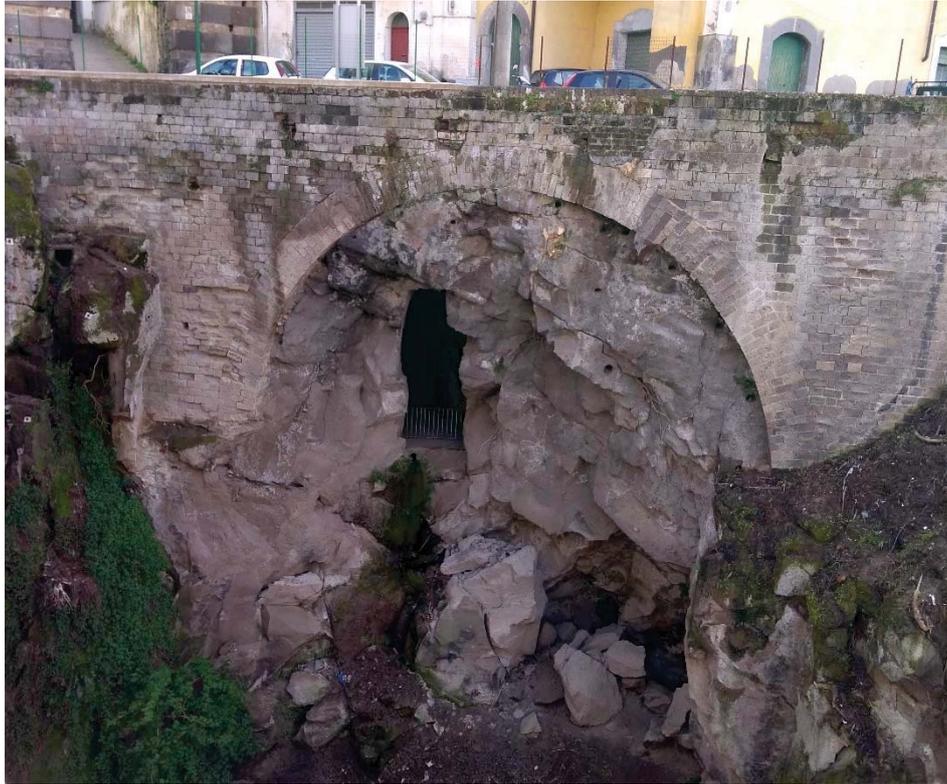
**Zona cavità n.4 (Stato dei luoghi)**

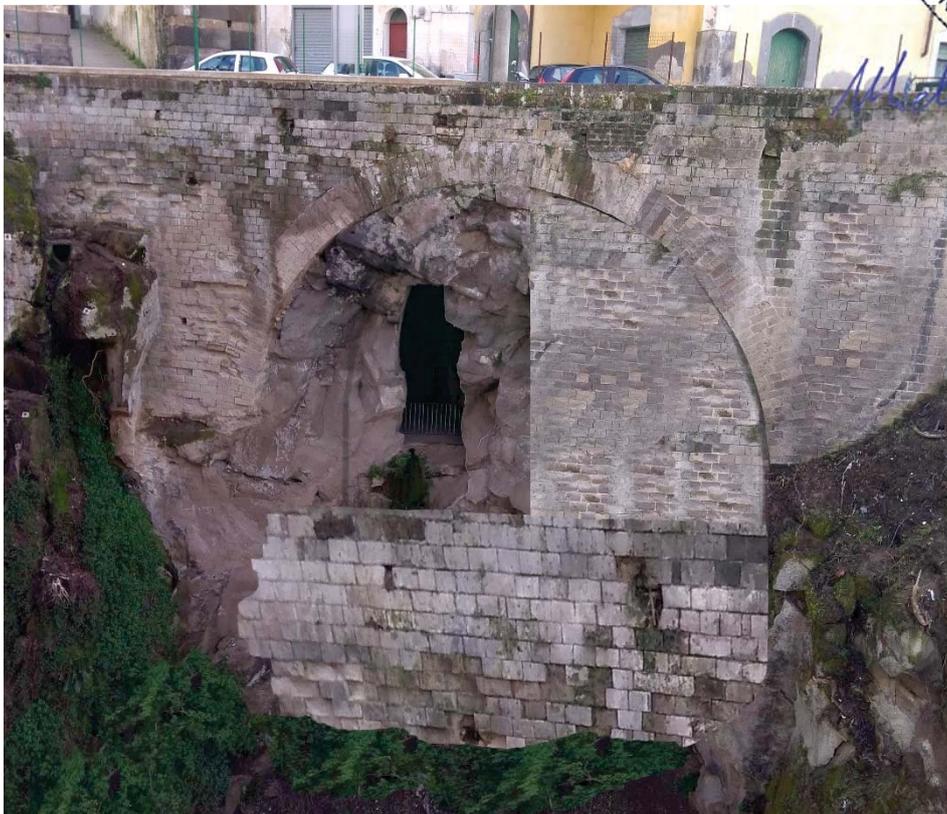
**Zona cavità n.4 (Stato di progetto)**
